Comune di  
**BORGO VIRGILIO**  
Provincia di Mantova

**P E B A**

**Piano**  
**Eliminazione**  
**Barriere**  
**Architettoniche**

**Schede edifici**

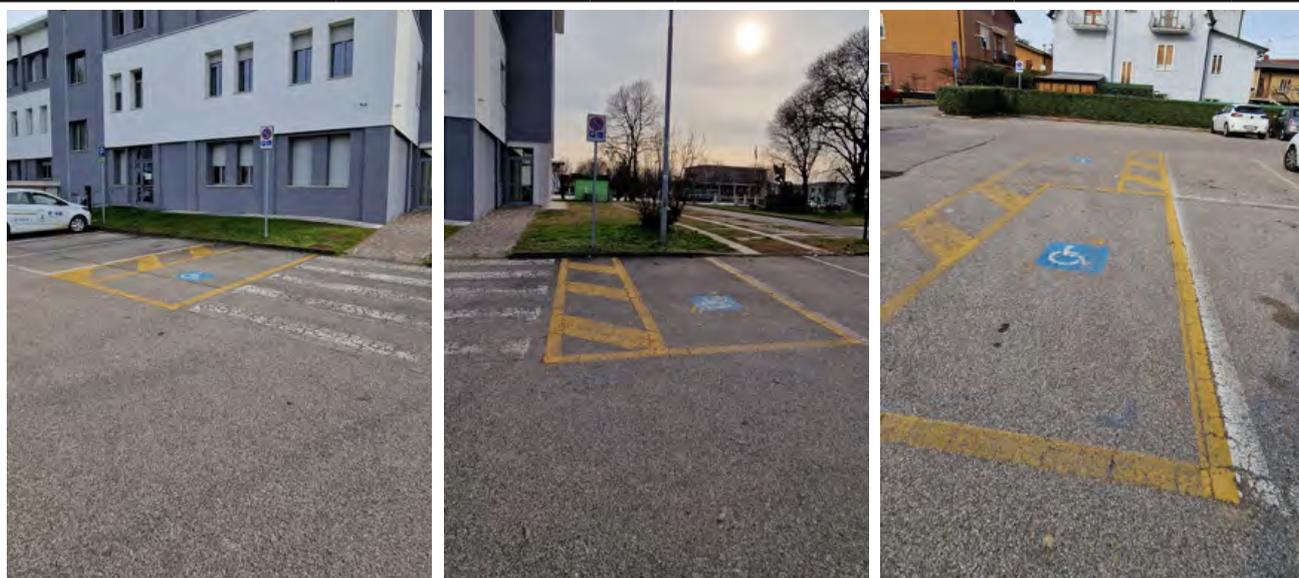
Documentazione fotografica

Presenti stalli riservati sia nel parcheggio sul retro del Municipio che nel parcheggio di Piazza Aldo Moro.

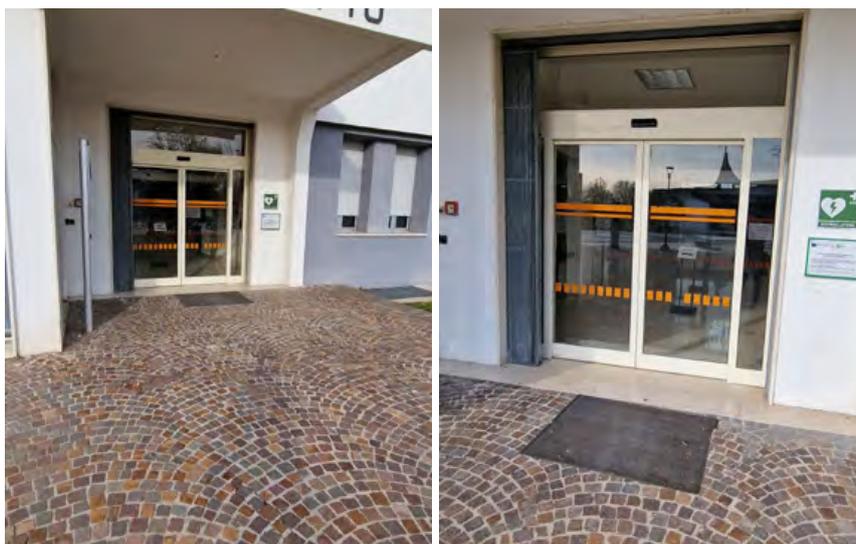
comunque tale da garantire assoluta solidità anche in caso di urti con una carrozzina. Da incassare lo zerbino.

Ambito	Criticità rilevata	Possibile intervento risolutivo	Rif. normativi	Stima Costo
Accesso alla struttura	Presenza di zerbino non incassato ingresso principale	Realizzazione zerbino incassato	LR 6/89 5.5 DM 236/89 4.1.2	600,0 €
Servizi igienici	Assenza targhetta di bagno accessibile tutti i servizi igienici	Posizionamento targhette bagni accessibili	DM 236/89 8.1.6	182,0 €
Collegamenti verticali	Assenza segnaletica fine ed inizio scala interna	Realizzazione segnaletica fine ed inizio scala in pvc	DM 236/89 8.1.10	1.000,0 €
Collegamenti verticali	Assenza corrimano lato muro scala comune interna	Installazione di corrimano lato muro	DM 236/89 8.1.10	1.400,0 €
Collegamenti orizzontali e spazi comuni	Assenza bancone ad altezza 0.90 m sportelli uffici vari (Sport-Istruzione p2, sportelli pt)	Adeguamento vano muro sportelli diversi	DM 236/89 art. 8.1.4	6.000,0 €

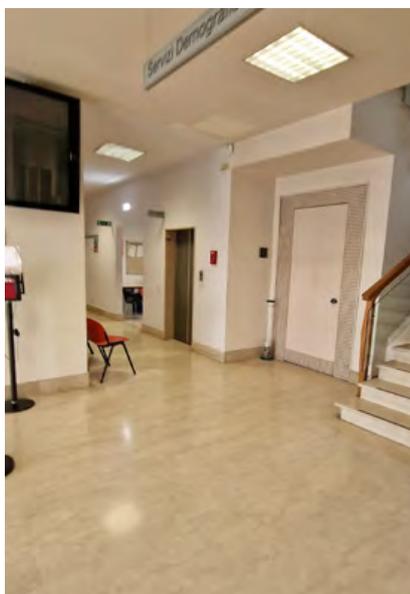
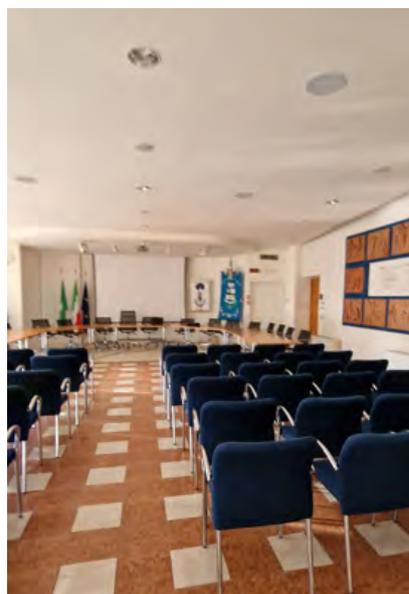
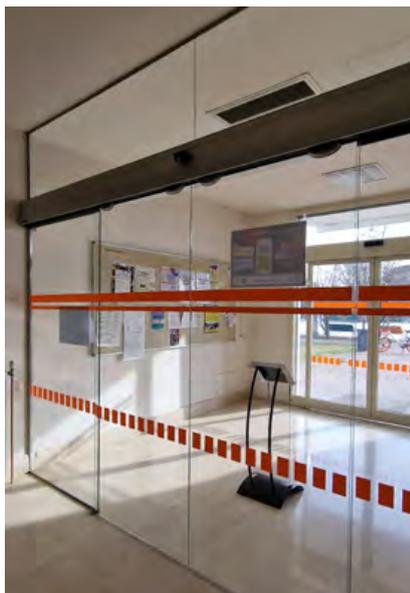
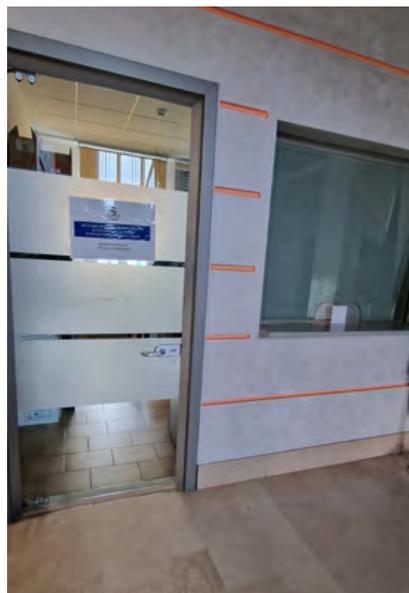
limite entro cui il piano d'appoggio è considerato accessibile a persona su carrozzina. L'accesso dipendenti presenta porta vetrata non segnalata e zerbino non incassato. La cartellonistica/segnaletica puo' essere implementata con cartelli CAA (Comunicazione Alternativa Aumentativa) utili per persone con disturbi dello spettro autistico, ipovedenti o persone di lingua straniera.

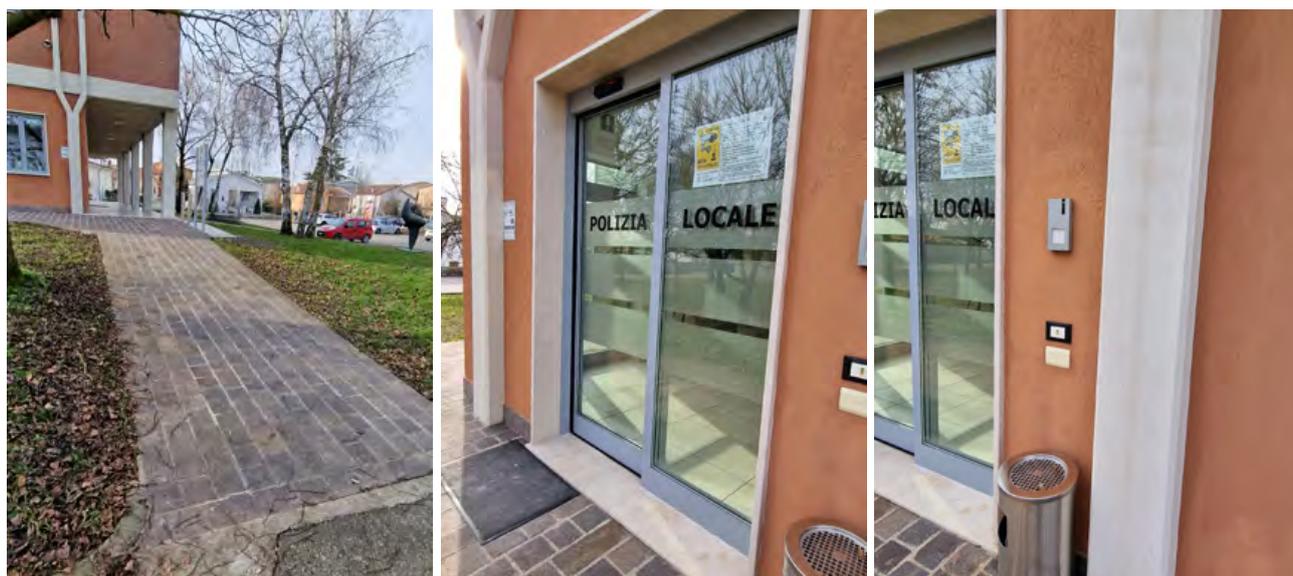
comunque tale da garantire assoluta solidità anche in caso di urti con una carrozzina. Da incassare lo zerbino e riposizionare il citofono.

Ambito	Criticità rilevata	Possibile intervento risolutivo	Rif. normativi	Stima Costo
Parcheggi	Parcheggi riservati privi di segnaletica verticale	Installazione segnaletica verticale	D.P.R. n. 495/1992 e s.m.i.	640,0 €
Accesso alla struttura	Presenza di zerbino non incassato	Realizzazione zerbino incassato	LR 6/89 5.5 DM 236/89 4.1.2	600,0 €
Accesso alla struttura	Citofono ad altezza superiore a 120 cm	Collocamento citofono tra 110 e 120 cm di altezza	DM 236/89 8.1.3 LR 6/89 5.7	220,0 €
Servizi igienici	Assenza targhetta di bagno accessibile	Posizionamento targhetta bagno accessibile	DM 236/89 8.1.6	26,0 €
Collegamenti verticali	Assenza segnaletica fine ed inizio scala interna	Realizzazione segnaletica fine ed inizio scala in pvc	DM 236/89 8.1.10	350,0 €
Collegamenti verticali	Assenza corrimano lato muro scala comune interna	Installazione di corrimano lato muro	DM 236/89 8.1.10	700,0 €

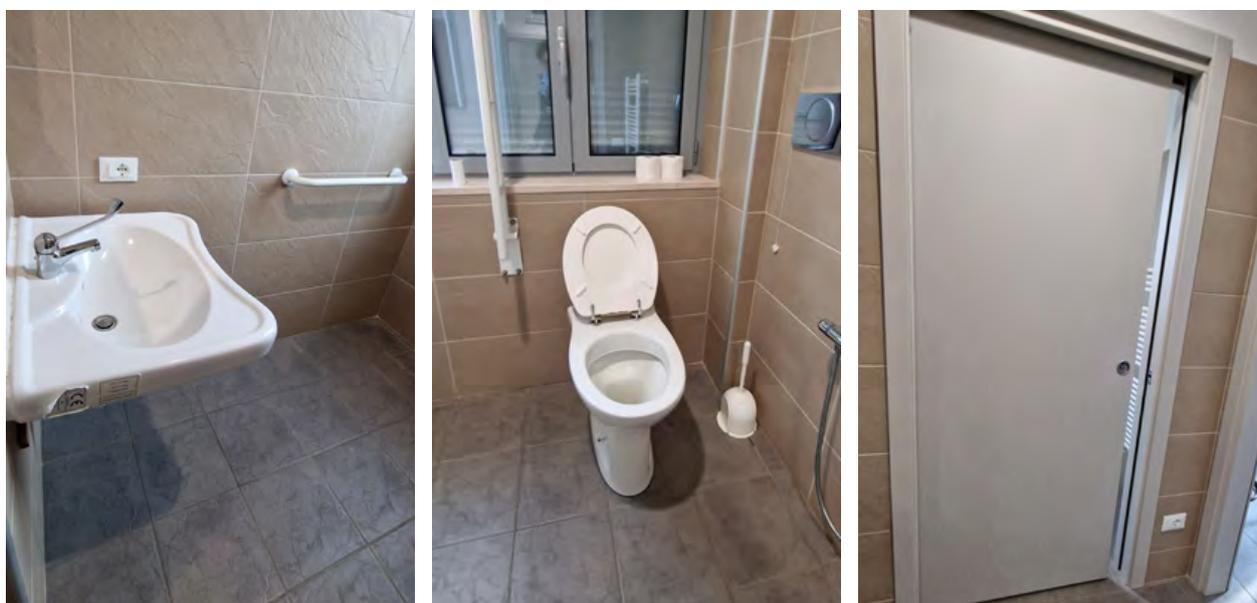
Tipologia di adeguamenti necessari: *assente targhetta di bagno accessibile.*

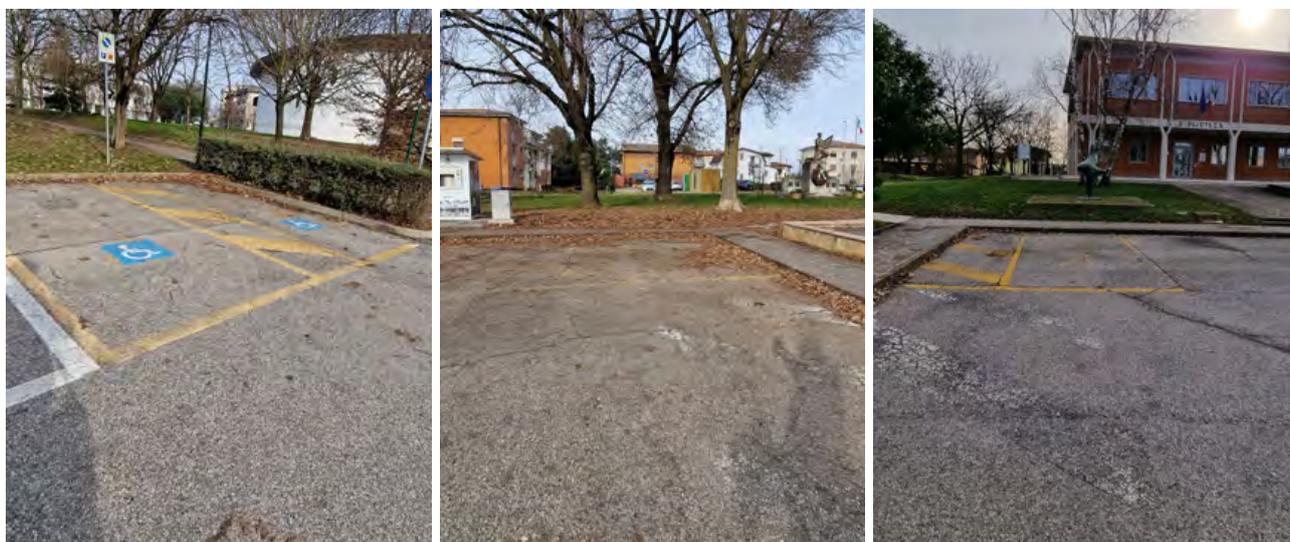
*Gli stalli riservati sono in comune con la sede della PL - scheda A02.*

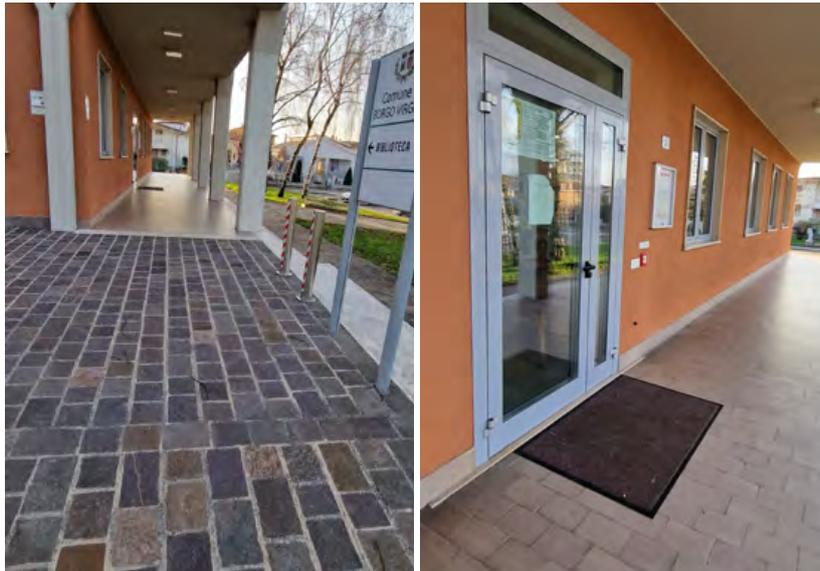
*Fogli informativi rendono la superficie trasparente individuabile anche da parte di persona ipovedente, la porta presenta vetro al di sotto dei 40 cm dal piano di calpestio [DM 236/89 8.1.1], la tipologia d'infisso è tale da garantire assoluta solidità anche in caso di urti di con una carrozzina. Da incassare lo zerbino.*

Ambito	Criticità rilevata	Possibile intervento risolutivo	Rif. normativi	Stima Costo
Accesso alla struttura	Presenza di zerbino non incassato	Realizzazione zerbino incassato	LR 6/89 5.5 DM 236/89 4.1.2	600,0 €
Servizi igienici	Assenza targhetta di bagno accessibile	Posizionamento targhetta bagno accessibile	DM 236/89 8.1.6	26,0 €

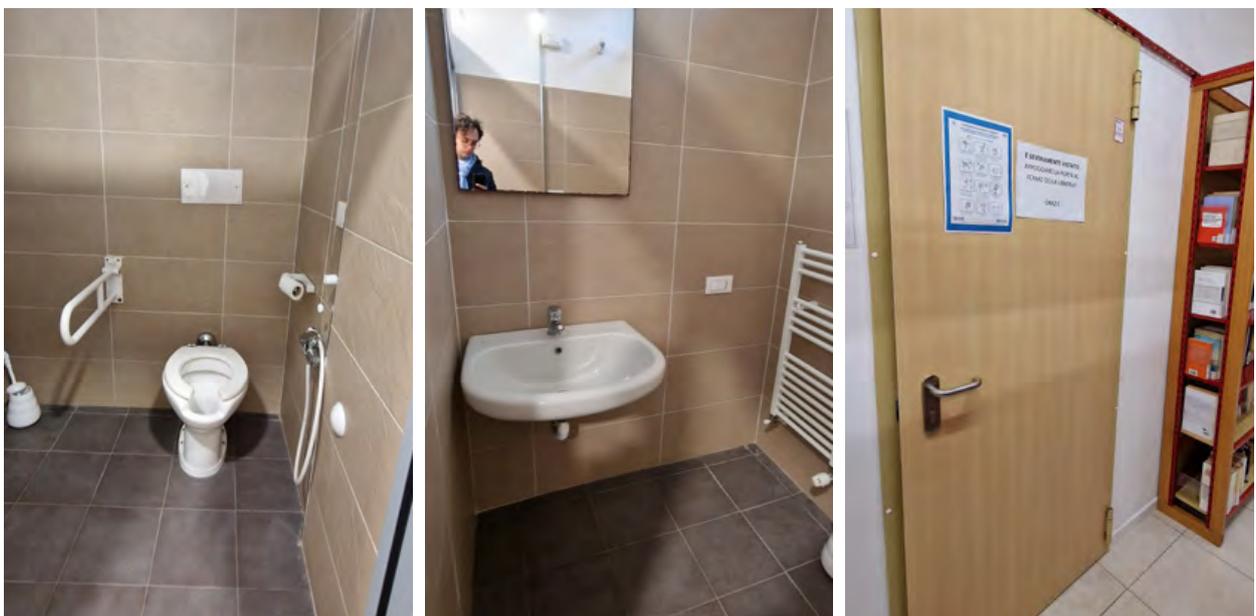
Tipologia di adeguamenti necessari: *necessario installare targhetta di bagno accessibile.*

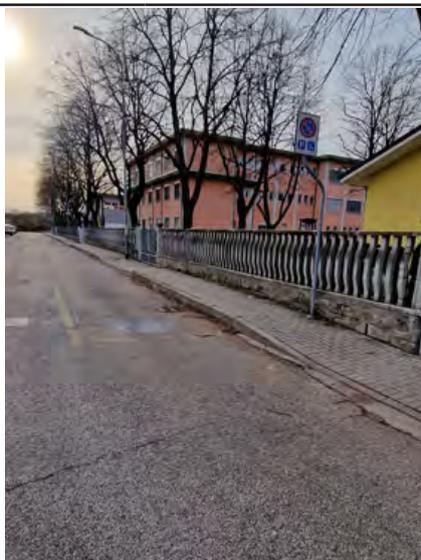
*Dimensioni dello stallo riservato inferiori a quanto prescritto dal CdS.*

Ambito	Criticità rilevata	Possibile intervento risolutivo	Rif. normativi	Stima Costo
Parcheggi	Parcheggio riservato sottodimensionato	Adeguamento parcheggio riservato	D.P.R. n. 495/1992 e s.m.i.	50,0 €
Accesso area esterna	Citofono ad altezza superiore a 120 cm (ingresso principale ed ingresso accessibile)	Collocamento citofono tra 110 e 120 cm di altezza	DM 236/89 8.1.3 LR 6/89 5.7	440,0 €
Accesso area esterna	Assenza segnaletica informativa ed orientativa che conduca da ingresso principale ad ingresso accessibile	Fornitura e posa cartellonistica orientativa	DM 236/89 4.3 DPR503/96 1.2.c	550,0 €
Accesso alla struttura	Rampa accesso ingresso accessibile priva di corrimano da posizionarsi a doppia altezza	Installazione di corrimano su un lato da posizionarsi a doppia altezza	DM 236/89 8.1.11 LR 6/89 2.1.2	1.300,0 €
Accesso alla struttura	Gradini accesso principale privi di corrimano ambo i lati	Installazione di corrimano ambo i lati a doppia altezza	DM 236/89 8.1.10	1.100,0 €

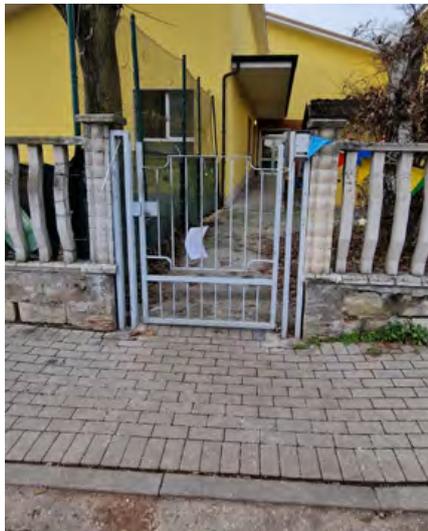
*L'ingresso accessibile è da considerarsi il cancello pedonale su Via Gioia, in quanto presenta successivamente rampa per accedere alla struttura, a differenza dell'ingresso principale su Via Cervi. Necessario riposizionare i citofono ad entrambi gli ingressi. Da posizionare cartellonistica orientativa che indirizzi l'utenza all'ingresso accessibile.*

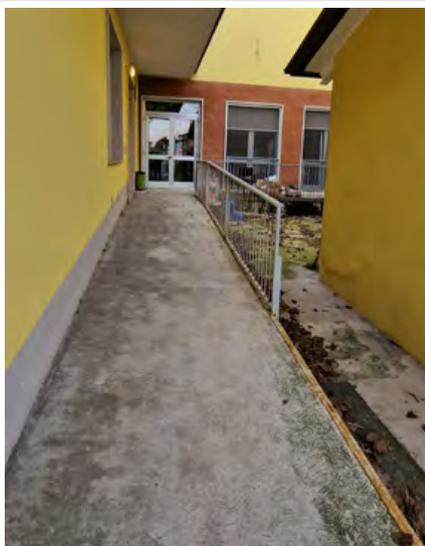
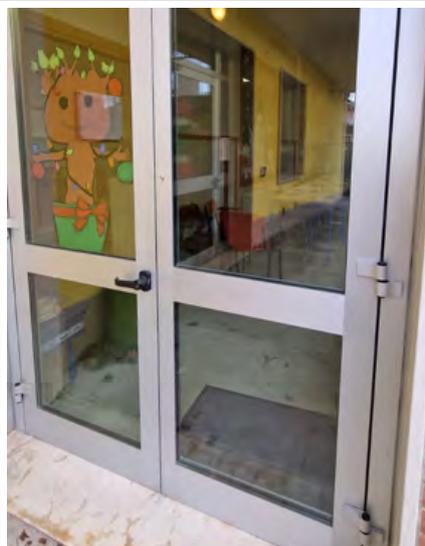
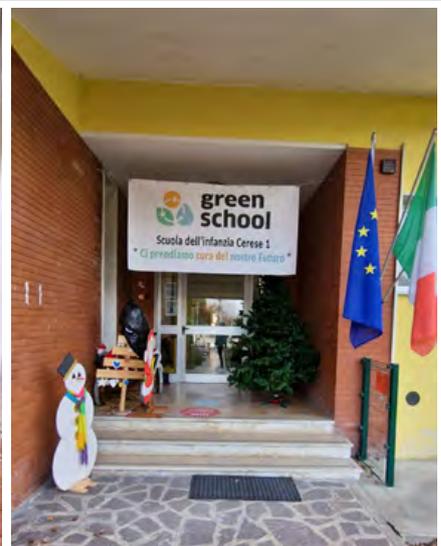
*L'ingresso alla struttura su Via Gioia presenta rampa con pendenza superiore al 5%, necessario dotarla almeno di corrimano a doppia altezza. Sia l'ingresso accessibile che l'ingresso principale presentano porte vetrate, da posizionare ai battenti dispositivo che permetta anche a persona ipovedente l'immediata individuazione della superficie trasparente, laddove già non presenti vetrofanie. Il vetro arriva sino al pavimento, la tipologia d'infisso è comunque tale da garantire assoluta solidità anche in caso di urti con una carrozzina. Da incassare gli zerbini ad entrambi gli ingressi, da dotare di corrimano ambo i lati i gradini all'ingresso principale.*

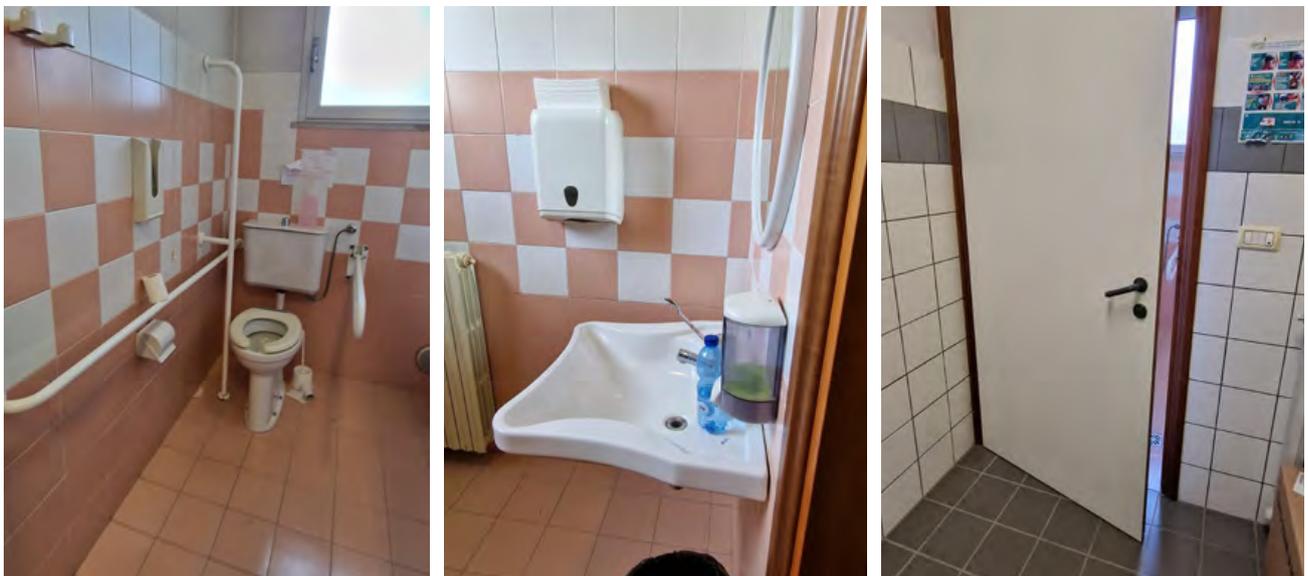
Tipologia di adeguamenti necessari: *assente targhetta di bagno accessibile.*

Principali criticità rilevate				
Ambito	Criticità rilevata	Possibile intervento risolutivo	Rif. normativi	Stima Costo
Servizi igienici	Assenza targhetta bagno accessibile	Installazione targhetta	DM 236/89 8.1.6	26,0 €
Collegamenti orizzontali e spazi comuni	Rampe per accesso a giardino sul retro prive di cordolo di protezione	Installazione cordolo di protezione altezza 10 cm	DM 236/89 8.1.11 LR 6/89 2.1.2	1.600,0 €
Collegamenti orizzontali e spazi comuni	Assenza segnale riconoscibilità porte vetrate spazi comuni	Fornitura e posa segnale individuazione porte vetrate	DM 236/89 4.1.1	310,0 €
Stima totale costo interventi Scheda A04: 9.376,0 €				
<p>L'importo degli interventi è stato definito con le voci di prezzo unitarie relative al Prezzario delle opere pubbliche di Regionale Lombardia - Edizione 2023.</p> <p><b>NB: la presente stima si intende indicativa. Per una maggior precisione di spesa si dovrà approfondire il livello progettuale</b></p>

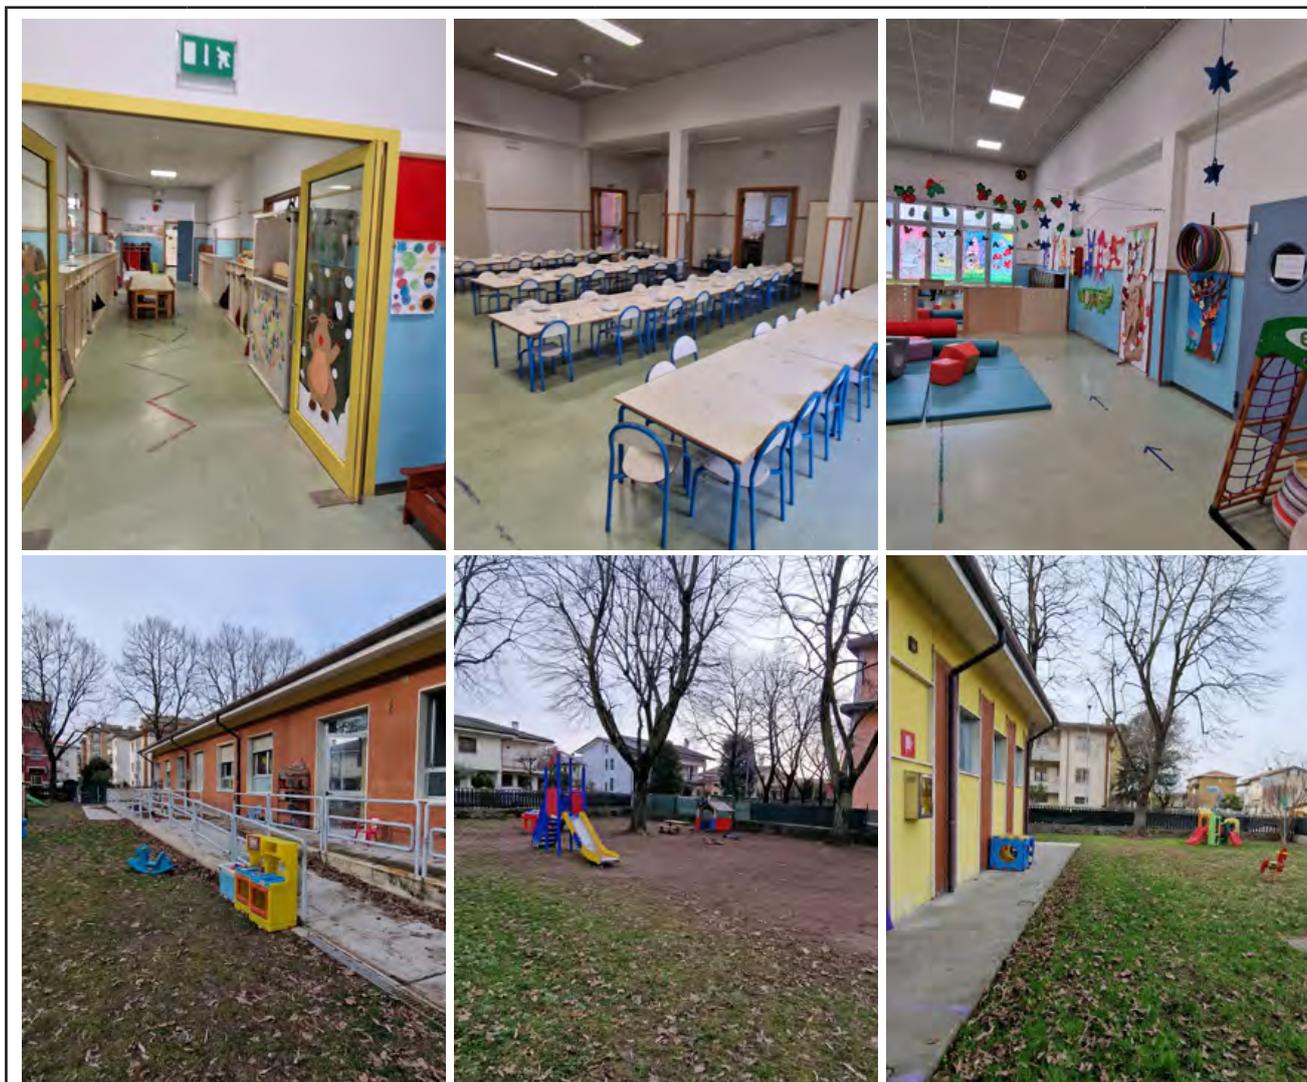
*Necessario apporre a tutte le porte vetrate presenti negli spazi comuni segnalazione che permetta anche ad utente ipovedente l'immediata individuazione delle superfici trasparenti. Presenti rampe sul retro di pendenza accessibile che consentono l'accesso all'ampio giardino, le rampe sono sprovviste di cordolo di protezione altezza 10 cm. Non presenti in giardino giochi della tipologia inclusiva, possibile realizzare un'area giochi inclusiva, realizzata in piano con finitura in gomma colata antitrauma o mattonelle, da collegarsi con percorsi pedonali ed attrezzata con attrezzi ludici inclusivi.*

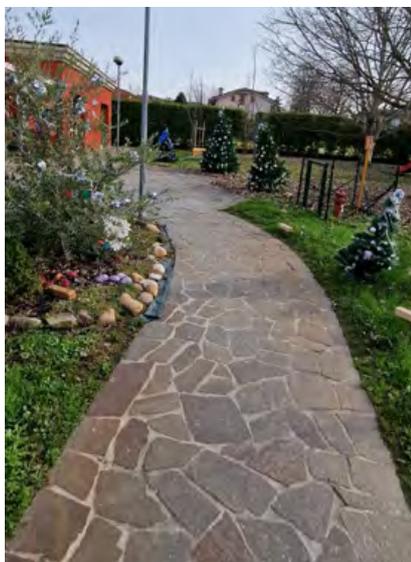
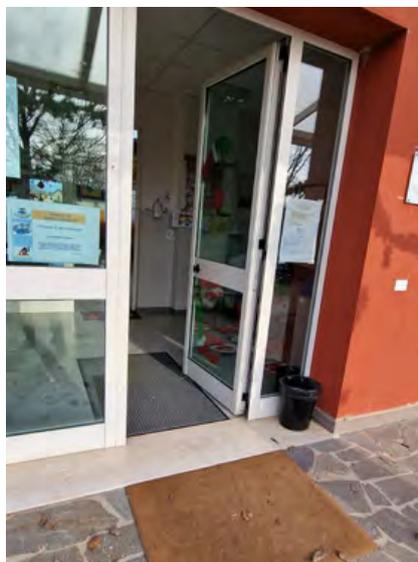
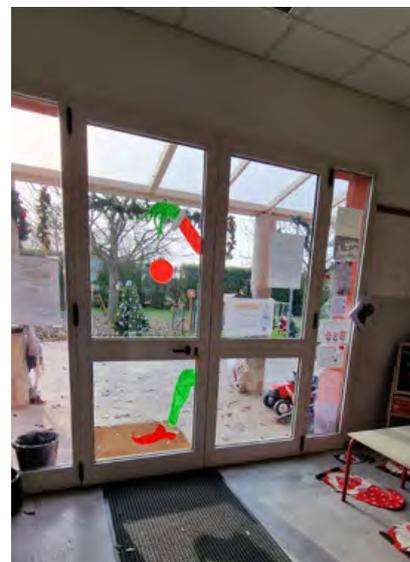
*Vetrofanie permettono anche a persona ipovedente l'individuazione delle superfici trasparenti, il vetro arriva sino al di sotto di 40 cm dal piano di calpestio tuttavia l'infisso non rappresenta pericolo anche in caso di urti accidentali da parte di carrozzina. Da incassare gli zerbini.*

Ambito	Criticità rilevata	Possibile intervento risolutivo	Rif. normativi	Stima Costo
Parcheggi	Assenza stallo riservato	Realizzazione di stallo riservato completo di pavimentazione omogenea accessibile	D.P.R. n. 495/1992 e s.m.i.	1.000,0 €
Accesso alla struttura	Presenza di zerbino non incassato ingresso	Realizzazione zerbino incassato (2)	LR 6/89 5.5 DM 236/89 4.1.2	1.000,0 €
Servizi igienici	Assenza targhetta bagno accessibile	Installazione targhetta	DM 236/89 8.1.6	26,0 €
Collegamenti orizzontali e spazi comuni	Assenza segnale riconoscibilità porte vetrate spazi comuni	Fornitura e posa segnale individuazione porte vetrate	DM 236/89 4.1.1	310,0 €

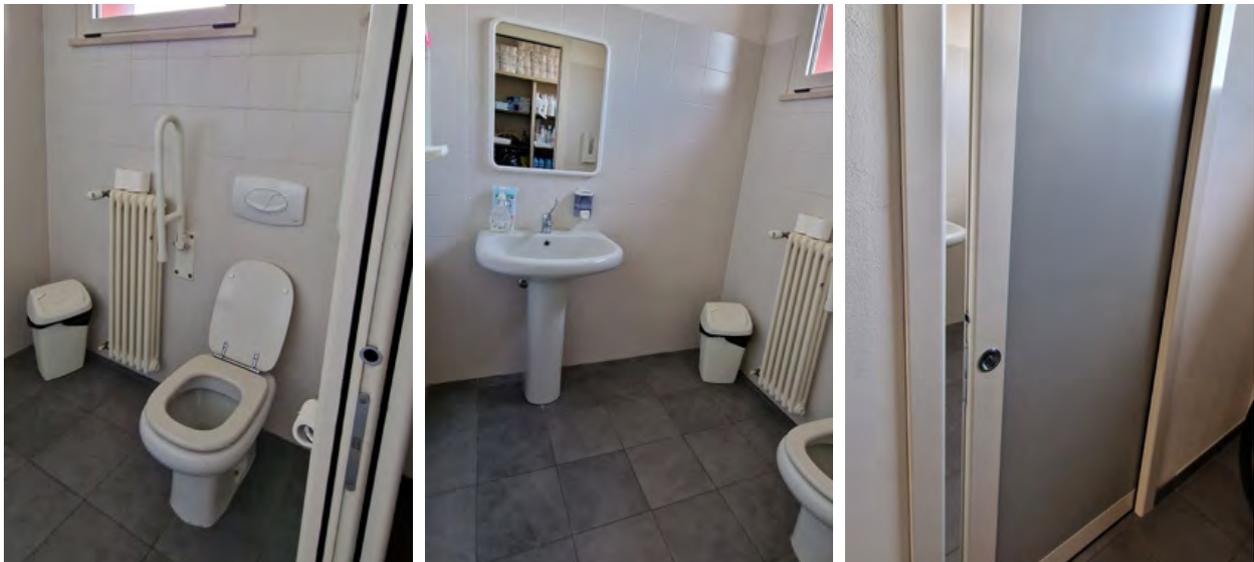
Tipologia di adeguamenti necessari: *non particolarmente agevole il lavabo nè l'altezza del pulsante di scarico del wc, da poszionarsi targhetta di bagno accessibile.*

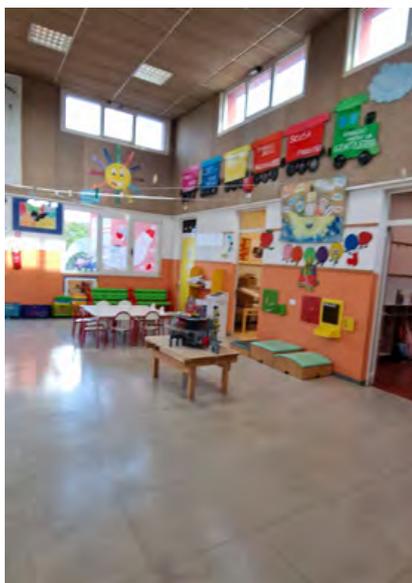
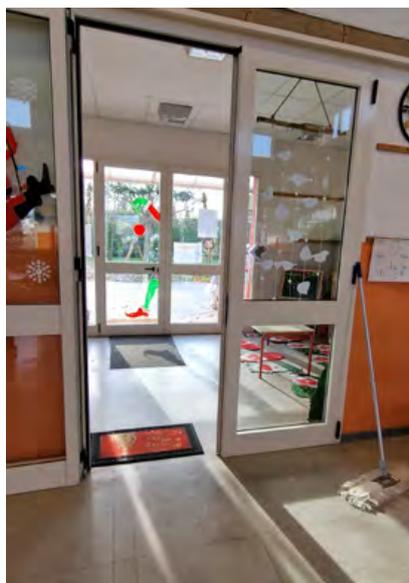
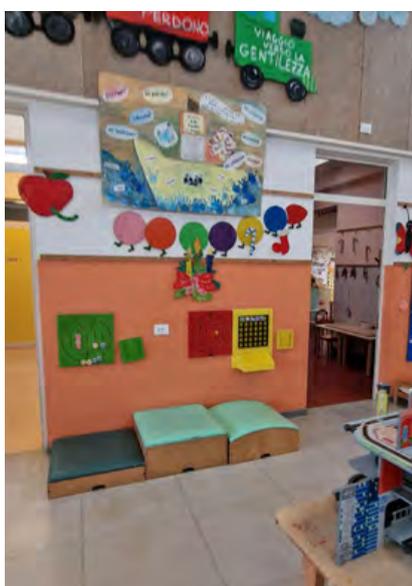
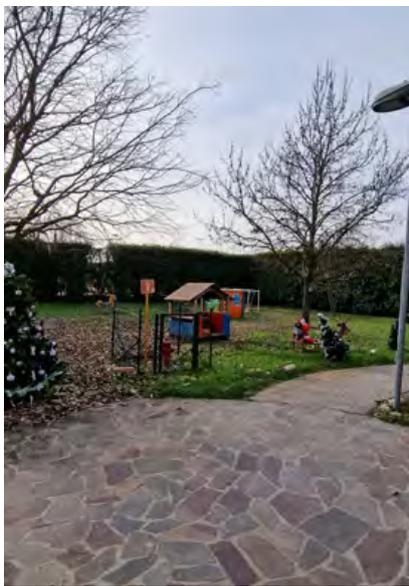
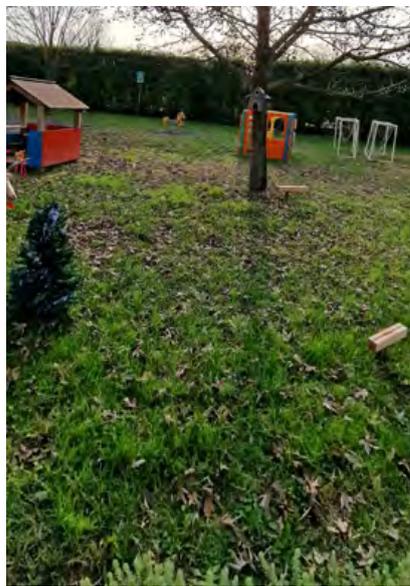
*Necessario apporre a tutte le porte vetrate presenti negli spazi comuni segnalazione che permetta anche ad utente ipovedente l'immediata individuazione delle superfici trasparenti. Non presenti in giardino giochi della tipologia inclusiva, possibile realizzare un'area giochi inclusiva, realizzata in piano con finitura in gomma colata antitrauma o mattonelle, da collegarsi con percorsi pedonali ed attrezzata con attrezzi ludici inclusivi.*

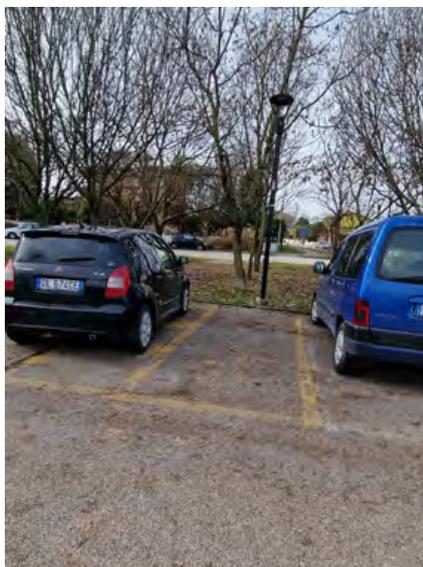
*Stalli riservati privi di segnaletica verticale, segnaletica orizzontale da rinnovare.*

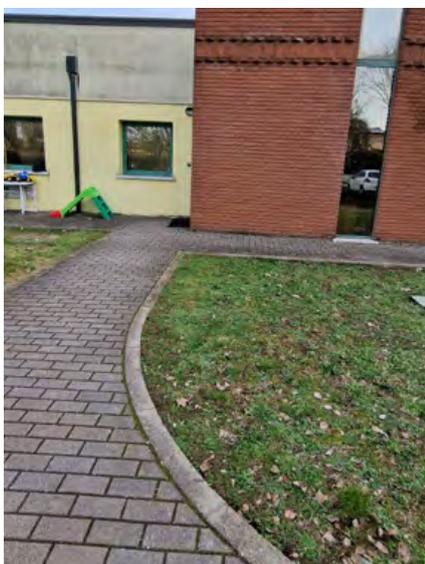
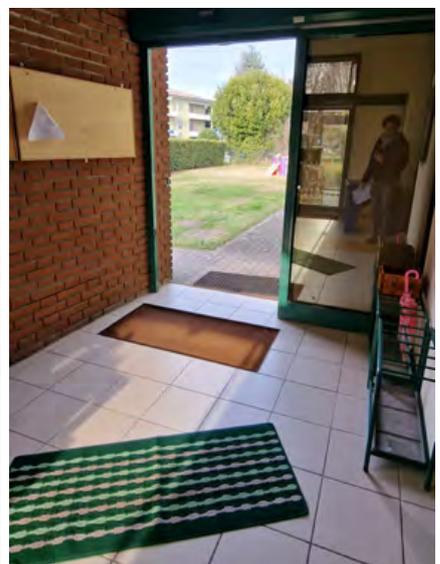
*L'accesso si costituisce di una porta vetrata, da posizionare dispositivo che permetta anche a persona ipovedente l'immediata individuazione della superficie trasparente. Il vetro arriva sino al pavimento, la tipologia d'infisso è comunque tale da garantire assoluta solidità anche in caso di urti con una carrozzina. Da incassare lo zerbino non incassato.*

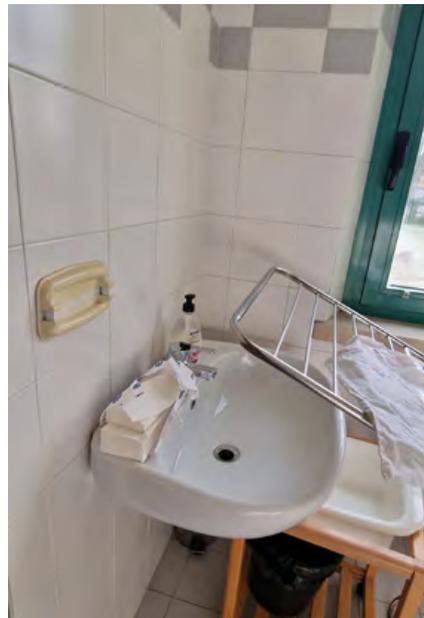
Tipologia di adeguamenti necessari: *da posizionarsi targhetta di bagno accessibile, pulsante di scarico del wc posto ad altezza non ottimale.*

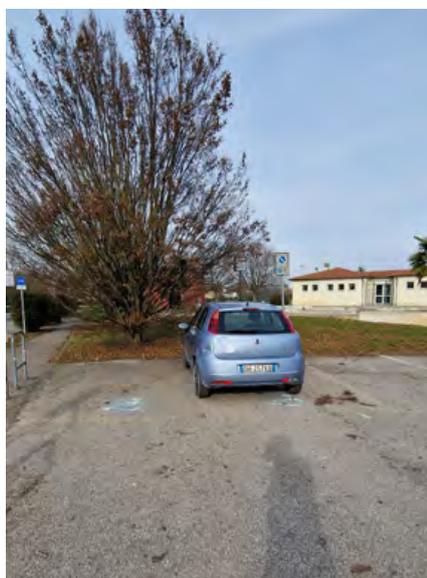
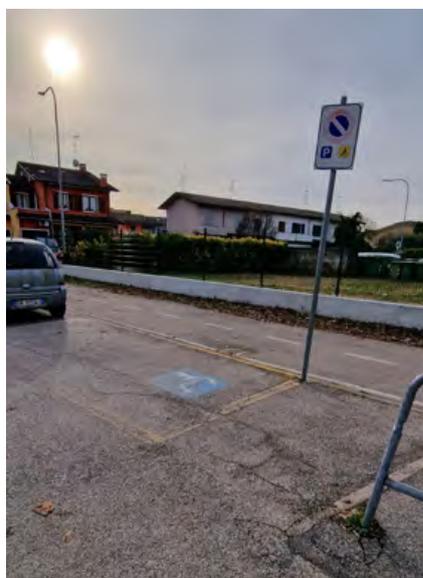
*Gli stalli riservati nel parcheggio di Via Nuvolari lato scuola primaria sono sottodimensionati.*

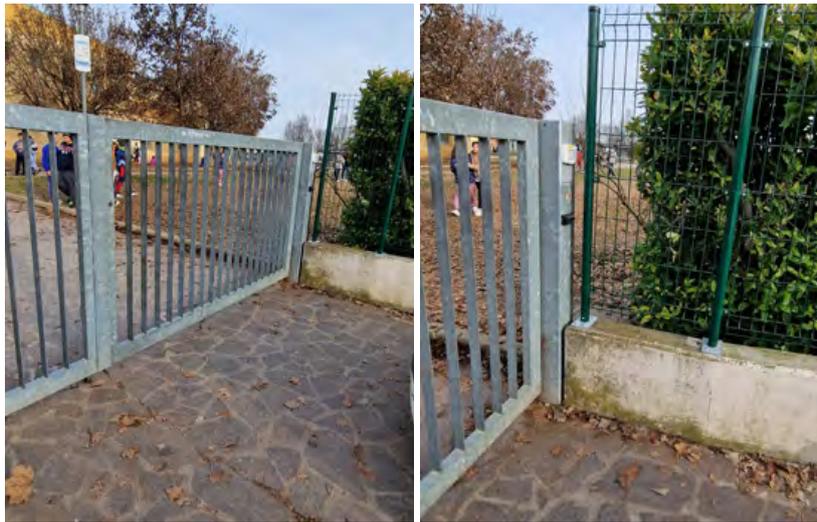
*Citofono da riposizionare ad altezza non superiore a 120 cm.*

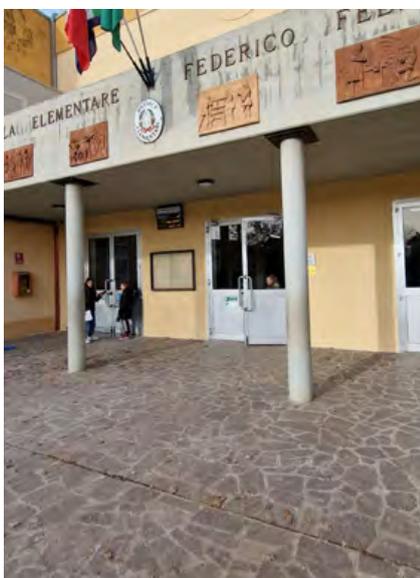
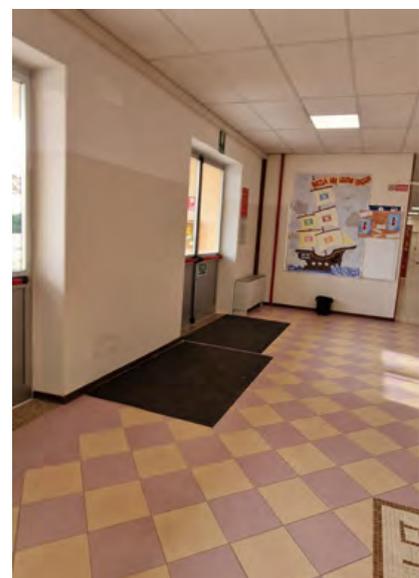
*Gli ingressi sono complanari alla pavimentazione esterna, perfettamente accessibili. Da incassare gli zerbini.*

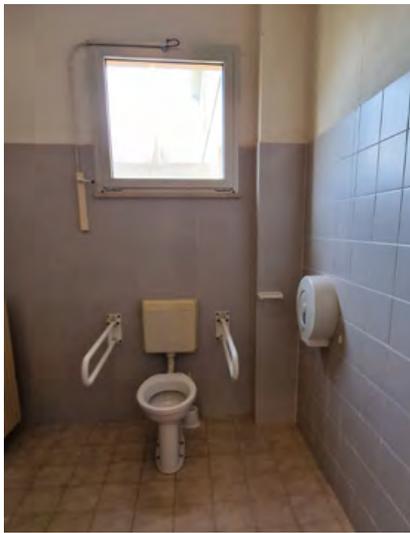
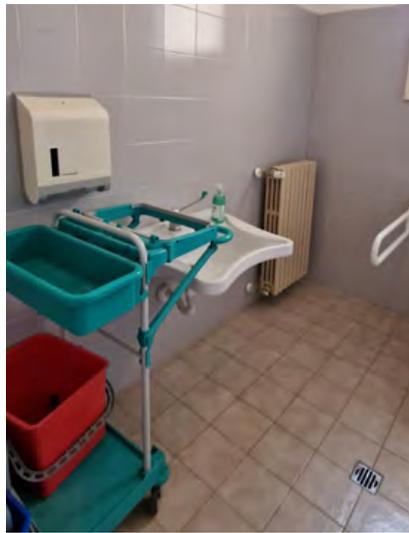
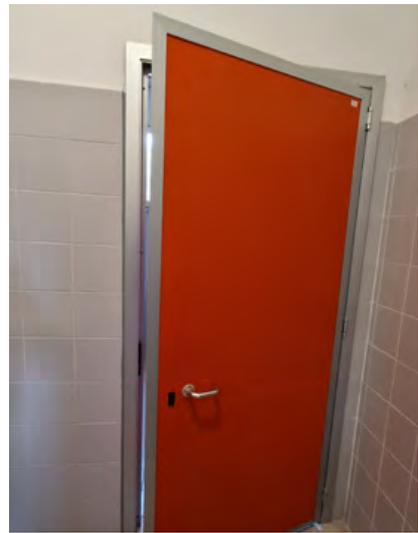
Tipologia di adeguamenti necessari: *Presente un bagno accessibile a ciascun livello, da posizionare cartellino identificativo ad entrambi.*

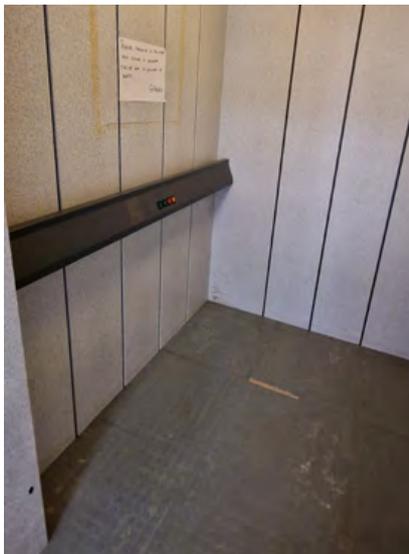
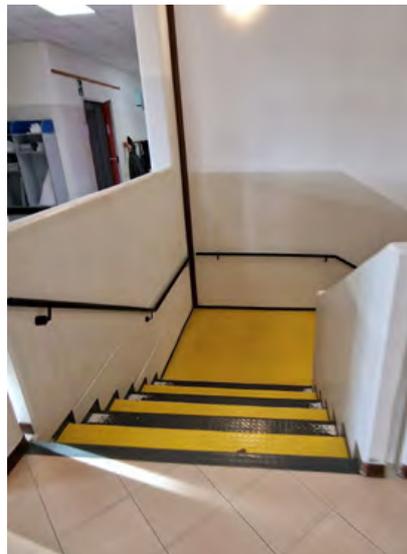
*La scala interna non è dotata di corrimano ambo i lati nè di segnale pedo-tattile d'inizio e fine scala (DM 236/89 art. 8.1.10). L'ascensore presenta dimensioni inferiori rispetto allo standard ottimale per edifici di nuova costruzione.*

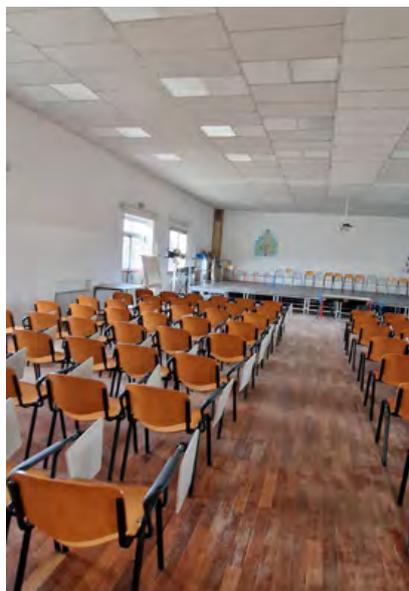
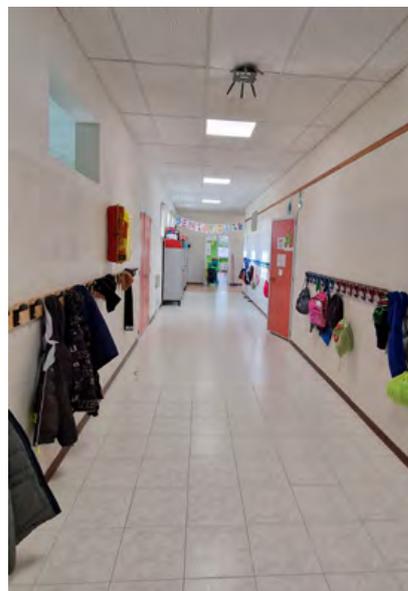
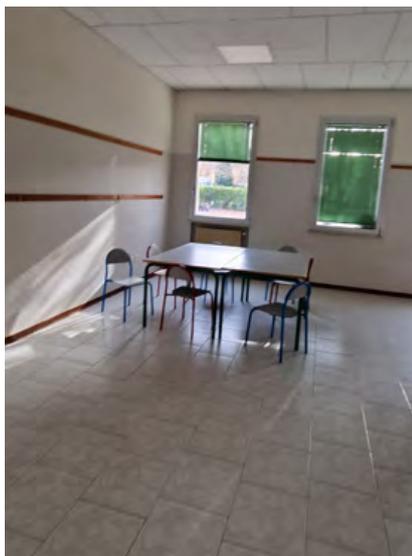
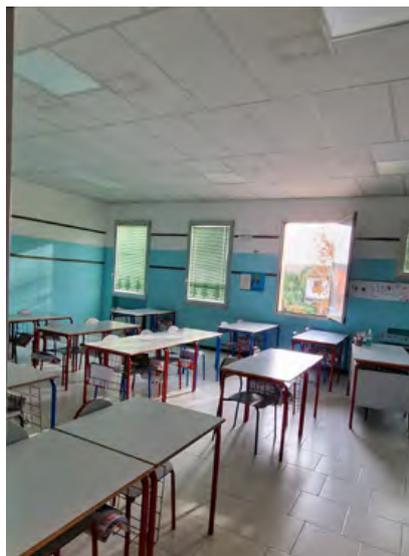
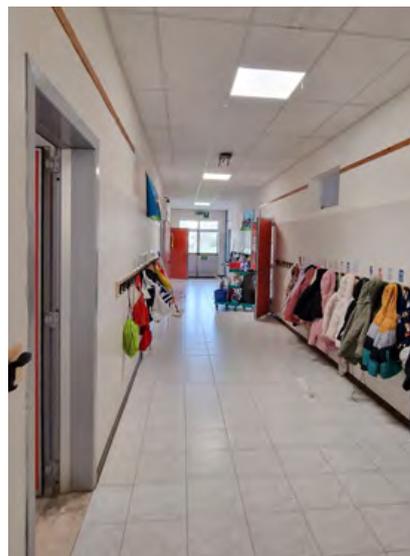
*La cartellonistica/segnaletica puo' essere implementata con cartelli CAA (Comunicazione Alternativa Aumentativa) utili per persone con disturbi dello spettro autistico, ipovedenti o persone di lingua straniera.*

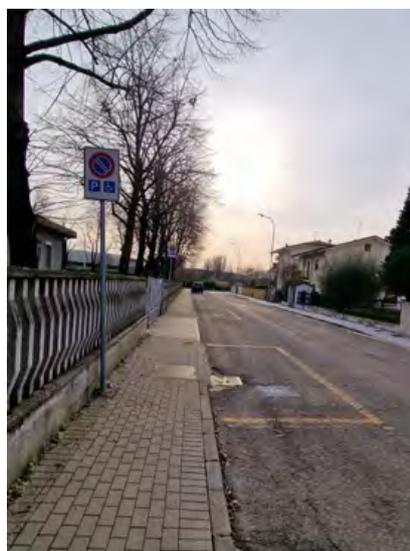
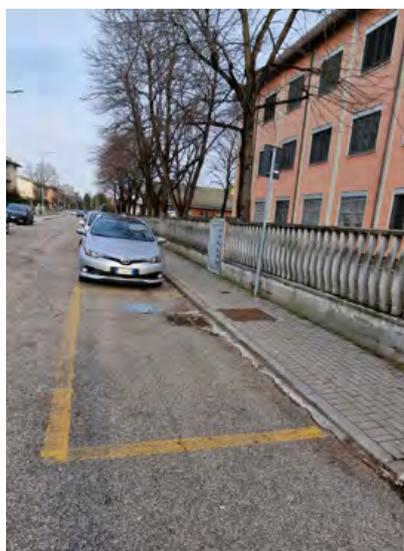
*Gli stalli riservati risultano sottodimensionati.*

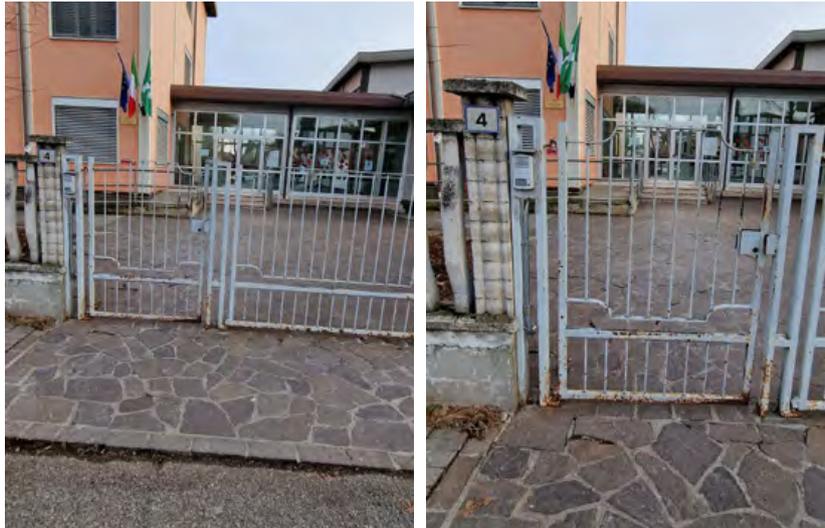
*Da riposizionarsi citofono.*

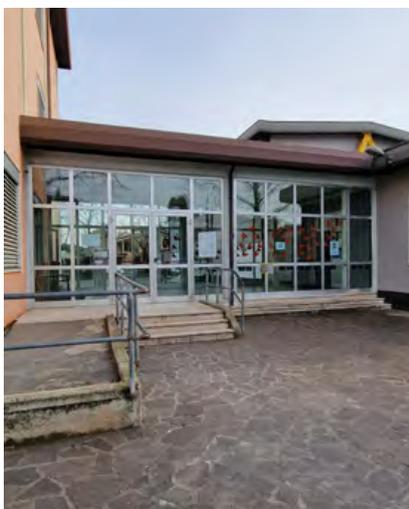
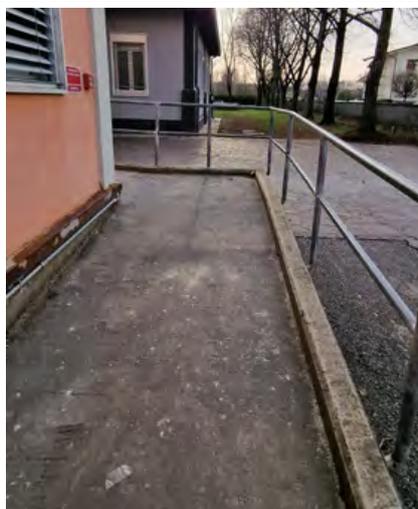
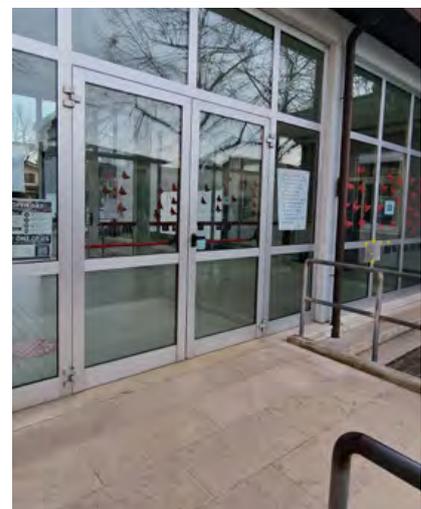
*L'ingresso si trova in posizione sopraelevato raccordato con rampa accessibile, fogli informativi e disegni rendono individuabili le superfici trasparenti, le medesime sono collocate anche al di sotto di 40 cm dal piano di calpestio, tuttavia la tipologia d'infisso non costituisce fonte di pericolo. Da raccordare dislivello superiore a 2,5 cm presente sia alla porta d'ingresso allo spazio di disimpegno d'ingresso che alla porta dell'ingresso alla scuola vera e propria. Da incassare lo zerbino.*

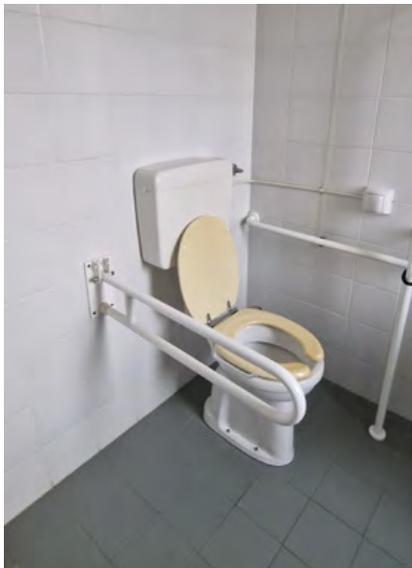
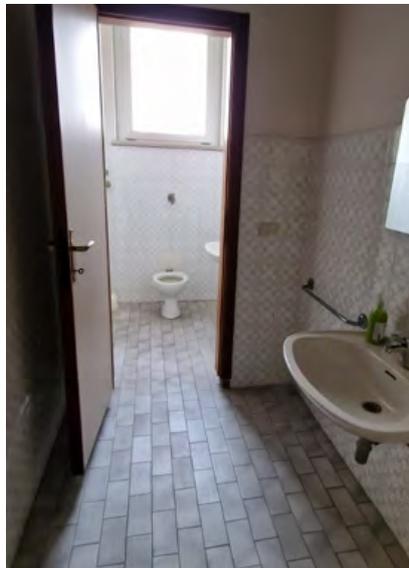
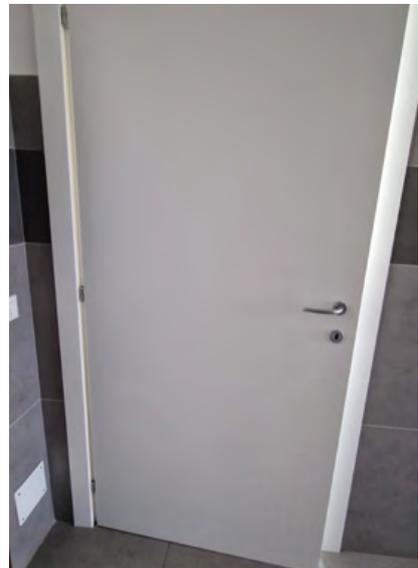
Tipologia di adeguamenti necessari: *solo al piano terra sono presenti bagni accessibili, uno nella scuola (non si è potuto accedere durante i sopralluoghi) ed uno per ciascun spogliatoio della palestra. Necessario apporre a ciascuno cartellino identificativo. E' possibile procedere a realizzare un bagno accessibile anche per ciascuno dei livelli superiori adeguando i bagni insegnati. Gli spogliatoi della palestra non presentano docce accessibili raso pavimentazione.*

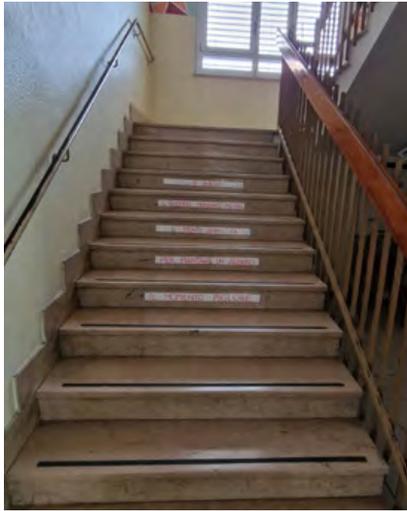
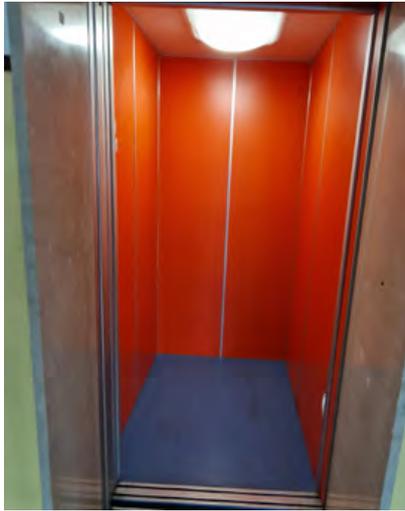
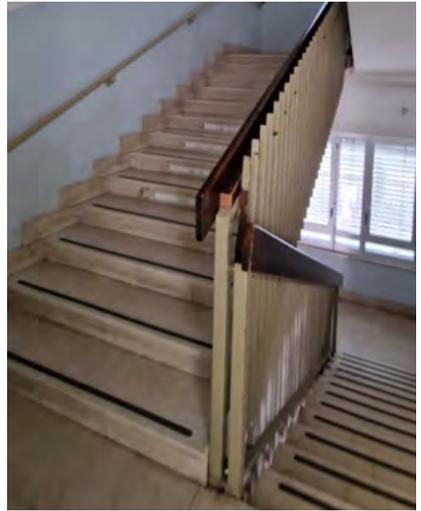
*Presenti due scale comuni interne, entrambe non sono dotate di segnale pedo-tattile d'inizio e fine scala (DM 236/89 art. 8.1.10). L'ascensore presenta dimensioni inferiori rispetto allo standard ottimale per edifici di nuova costruzione.*
