Comune di  
**BORGO VIRGILIO**  
Provincia di Mantova

**P E B A**

**Piano**  
**Eliminazione**  
**Barriere**  
**Architettoniche**

**Schede edifici**

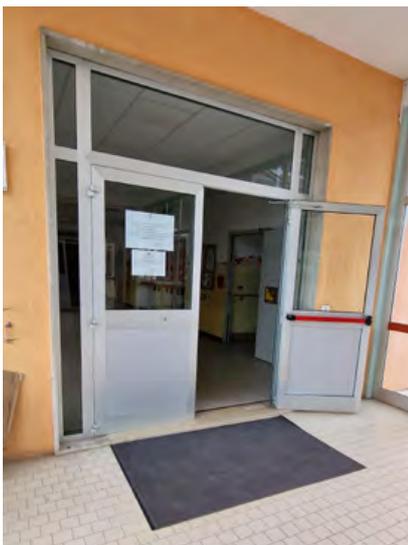
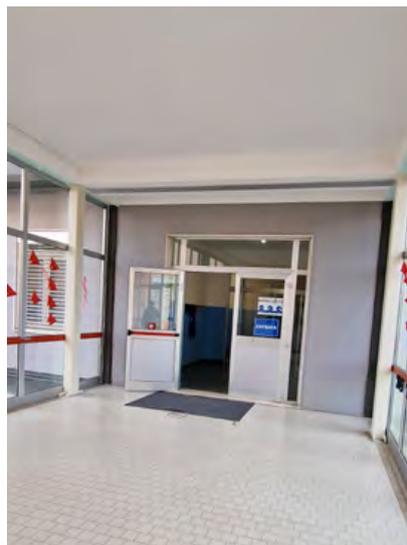
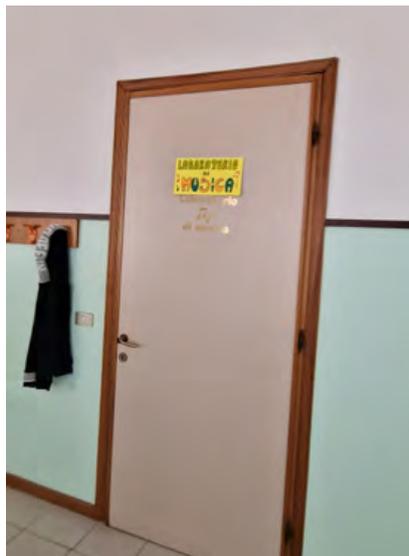
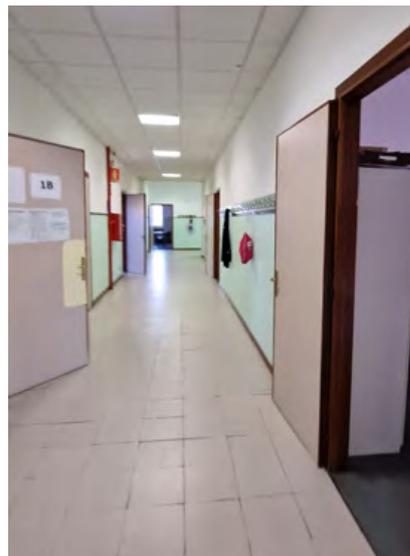
*Necessario apporre a tutte le porte vetrate presenti negli spazi comuni segnalazione che permetta anche ad utente ipovedente l'immediata individuazione delle superfici trasparenti. La cartellonistica/segnaletica può essere implementata con cartelli CAA (Comunicazione Alternativa Aumentativa) utili per persone con disturbi dello spettro autistico, ipovedenti o persone di lingua straniera. L'accesso alla palestra presenta zerbino non incassato e dislivello alla soglia superiore a 2,5 cm, barriera architettonica. Al piano terra della scuola sono presenti dei piano inclinati di raccordo, possibile inserire corrimani come elementi facilitatori, l'aula 6 "Aula sostegno I" presenta porta con larghezza inferiore a 80 cm e priva di spazio in piano frontale, opportuno creare una seconda porta sul corridoio in piano per consentire l'accessibilità a tale locale.*

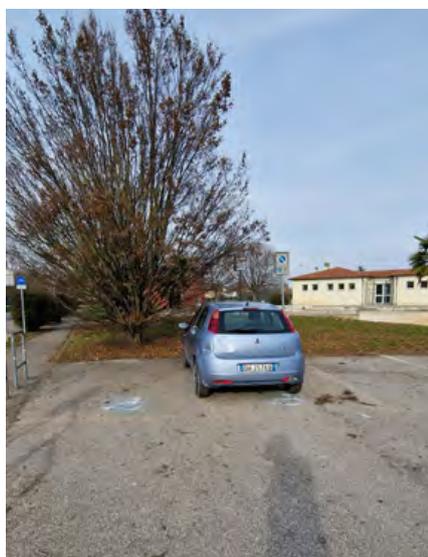
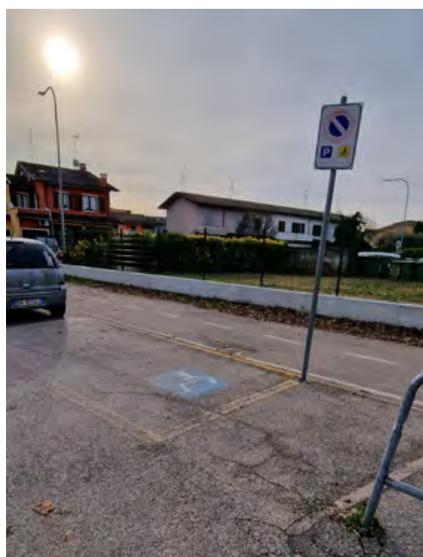
Documentazione fotografica

*Gli stalli riservati sono in comune con la scuola primaria - si vedano le considerazioni fatte nella scheda A07.*

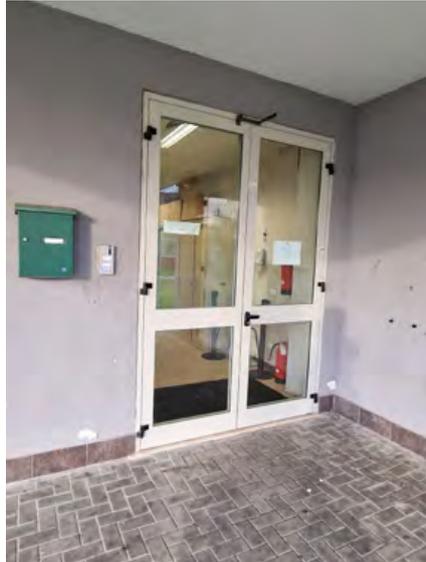
Da incassare lo zerbino e da riposizionare il citofono.

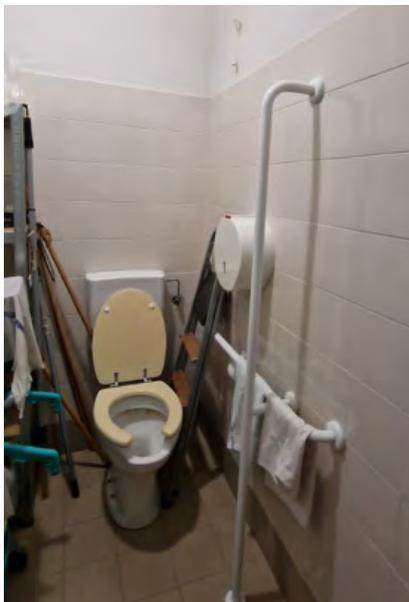
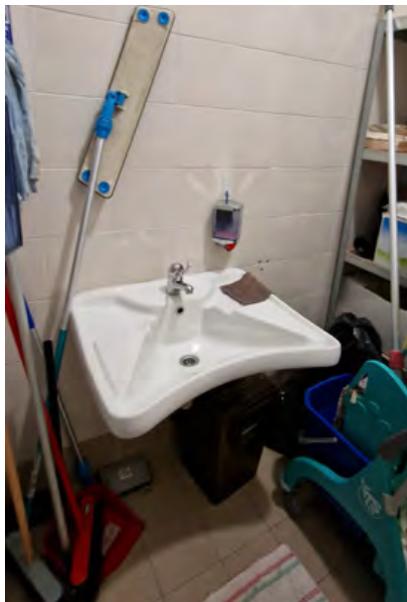
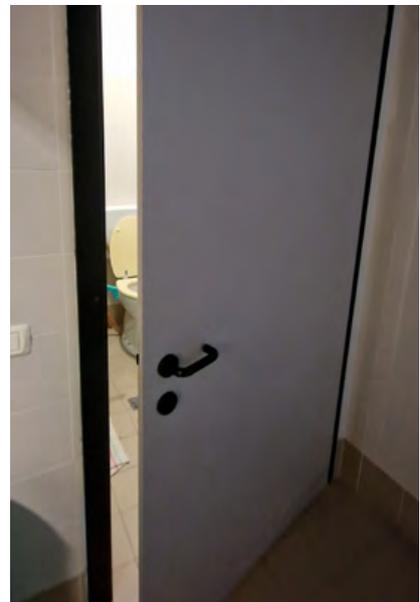
Tipologia di adeguamenti necessari: *da posizionare targhetta di bagno accessibile*

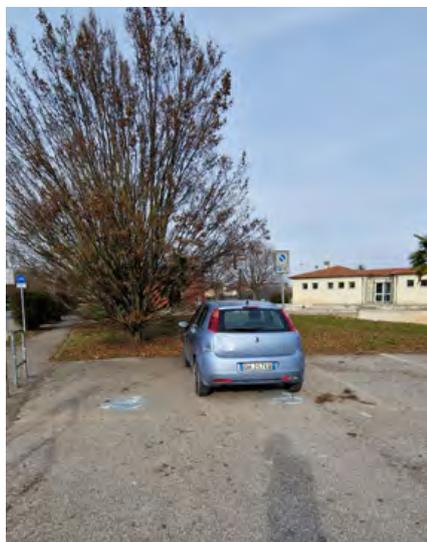
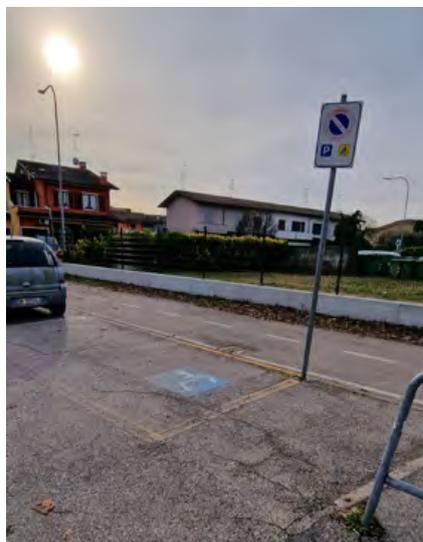
Documentazione fotografica

*Gli stalli riservati sono in comune con la scuola primaria - si vedano le considerazioni fatte nella scheda A07.*

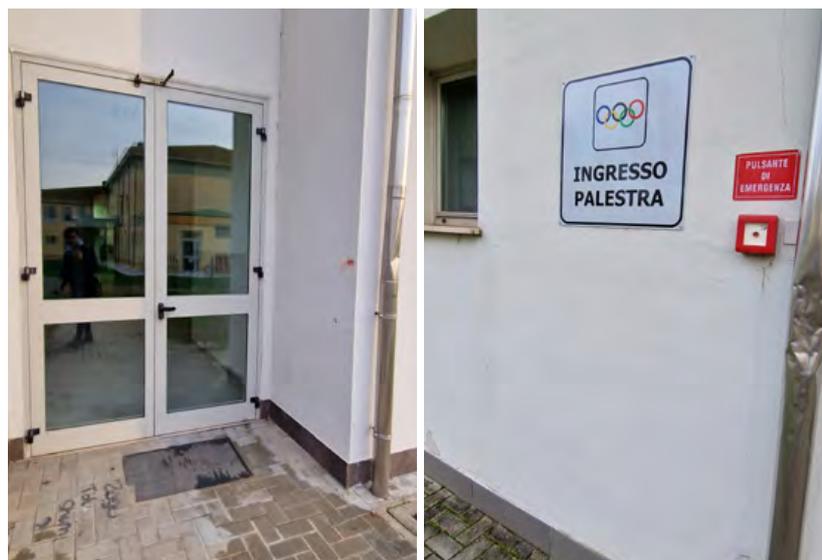
*L'accesso si costituisce di una porta vetrata, da posizionare ad entrambi i battenti dispositivo che permetta anche a persona ipovedente l'immediata individuazione della superficie trasparente. Il vetro arriva sino al pavimento, la tipologia d'infisso è comunque tale da garantire assoluta solidità anche in caso di urti con una carrozzina. Al limite dei 2,5 cm il dislivello alla soglia, da incassare lo zerbino, da riposizionare il citofono.*

Ambito	Criticità rilevata	Possibile intervento risolutivo	Rif. normativi	Stima Costo
Accesso alla struttura	Presenza di zerbino non incassato	Realizzazione zerbino incassato	LR 6/89 5.5 DM 236/89 4.1.2	600,0 €
Accesso alla struttura	Citofono ad altezza superiore a 120 cm	Collocamento citofono tra 110 e 120 cm di altezza	DM 236/89 8.1.3 LR 6/89 5.7	220,0 €
Accesso alla struttura	Assenza segnale riconoscibilità porta vetrata ingresso	Fornitura e posa segnale individuazione vetrata	DM 236/89 4.1.1	62,0 €
Accesso alla struttura	Gradino superiore a 2,5 cm ingresso palestra	Fornitura e posa di rampa in alluminio bugnato	DM 236/89 8.1.2 LR 6/89 2.1.1	300,0 €
Collegamenti orizzontali e spazi comuni	Assenza segnale riconoscibilità porte vetrate spazi comuni	Fornitura e posa segnale individuazione porte vetrate	DM 236/89 4.1.1	124,0 €

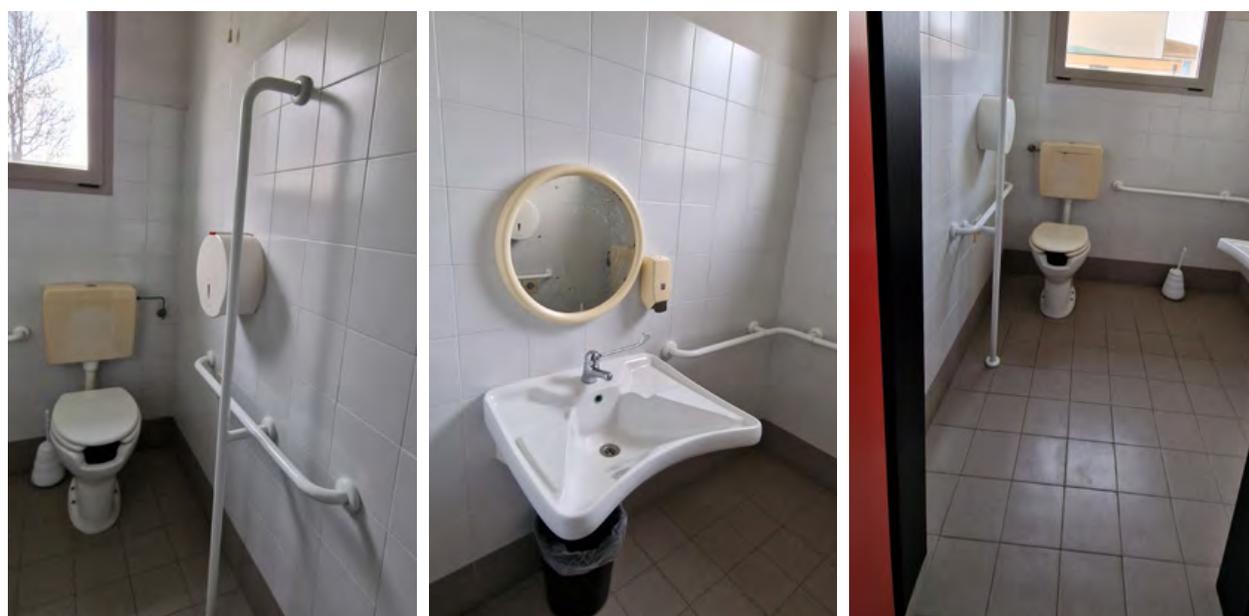
Tipologia di adeguamenti necessari: *entrambi gli spogliatoi presentano bagno accessibile, la zona docce è accessibile ed è presenta in ciascun spogliatoi una doccia con seggiolino.*

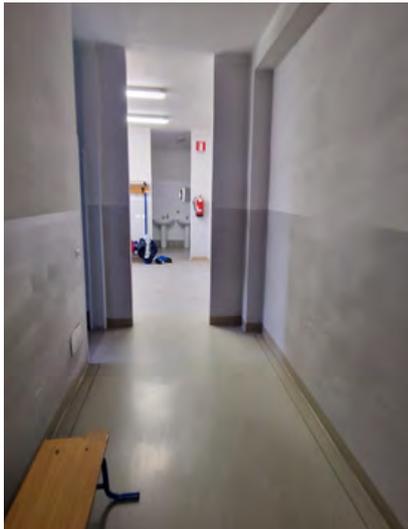
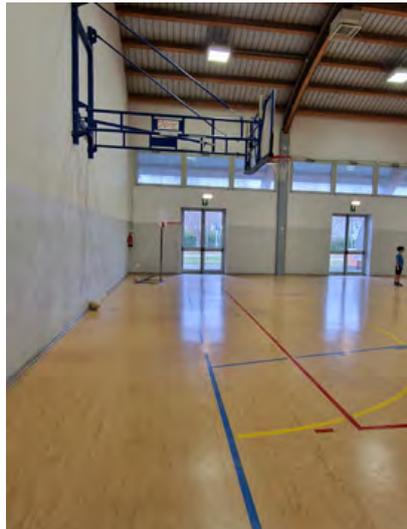
*Necessario apporre a tutte le porte vetrate presenti negli spazi comuni segnalazione che permetta anche ad utente ipovedente l'immediata individuazione delle superfici trasparenti.*

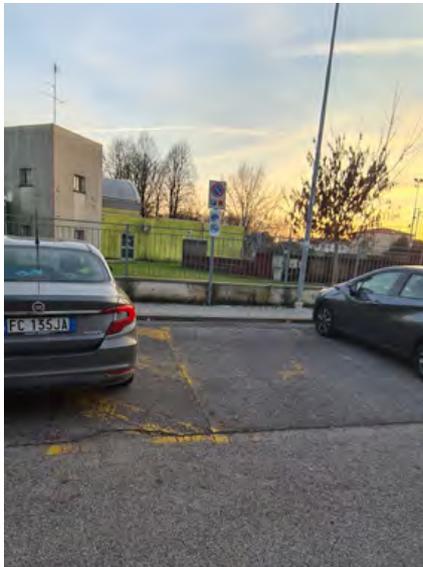
Codice scheda: A11		<b>Centro giovani</b>			
Indirizzo: Via Rippa 2			Data rilievo: Gennaio 2024		
Descrizione: l'immobile si distribuisce su un unico livello					
<b>1. Parcheggi</b>					
Presenza di parcheggio riservato nelle vicinanze dell'ingresso:					<del>Si</del> No
Dimensione regolamentare?	<del>Si</del>	Segnaletica verticale conforme alla normativa?	<del>Si</del>		
	No		No		
Parcheggio raccordato a un percorso pedonale?	<del>Si</del>	Segnaletica orizzontale conforme alla normativa?	<del>Si</del>		
	No		No		
Note					
<i>Da rinnovare la segnaletica orizzontale.</i>					
Documentazione fotografica

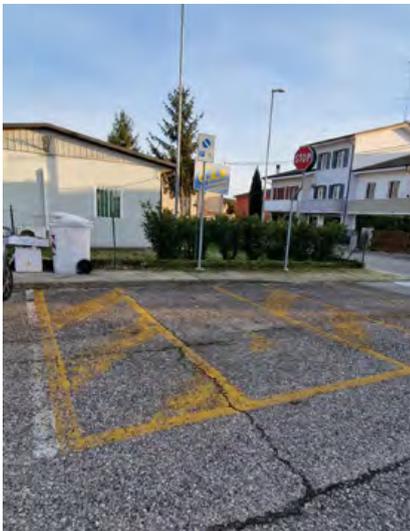
Codice scheda: A12		<b>Gruppo anziani pensionati GAP</b>			
Indirizzo: Via Verdi 41			Data rilievo: Gennaio 2024		
Descrizione: l'immobile si distribuisce su un unico livello con zona bar, salone, campi da bocce coperti con spogliatoi					
<b>1. Parcheggi</b>					
Presenza di parcheggio riservato nelle vicinanze dell'ingresso:					<input checked="" type="checkbox"/> Sì <input type="checkbox"/> No
Dimensione regolamentare?	<input checked="" type="checkbox"/> Sì	Segnaletica verticale conforme alla normativa?			<input checked="" type="checkbox"/> Sì
	<input type="checkbox"/> No				<input type="checkbox"/> No
Parcheggio raccordato a un percorso pedonale?	<input checked="" type="checkbox"/> Sì	Segnaletica orizzontale conforme alla normativa?			<input checked="" type="checkbox"/> Sì
	<input type="checkbox"/> No				<input type="checkbox"/> No
Note					
<i>Presente uno stallo riservato nel parcheggio di Via Verdi</i>

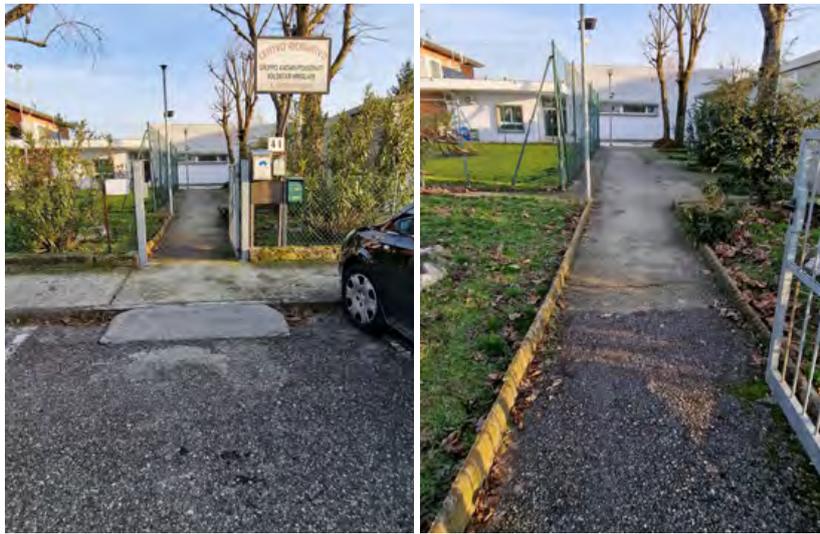
La maniglia è posizionata 85cm<h<90cm?					<input type="checkbox"/> Sì <input checked="" type="checkbox"/> No
Il campanello/citofono è posizionato tra i 110 e i 120 cm d'altezza da terra?					<input checked="" type="checkbox"/> Sì <input type="checkbox"/> No
Note					
<i>L'ingresso esterno dal parcheggio di Via Verdi risulta funzionale.</i>					
Documentazione fotografica

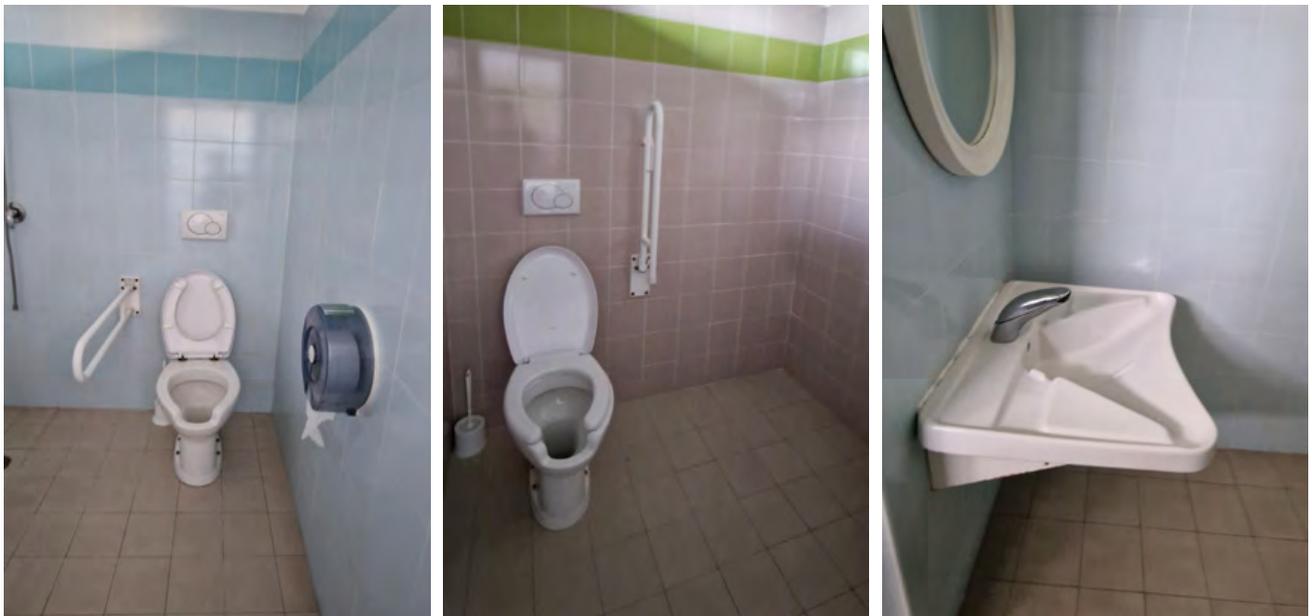
Tipologia di adeguamenti necessari: *sia i bagni femminili che maschili presentano un bagno accessibile.*

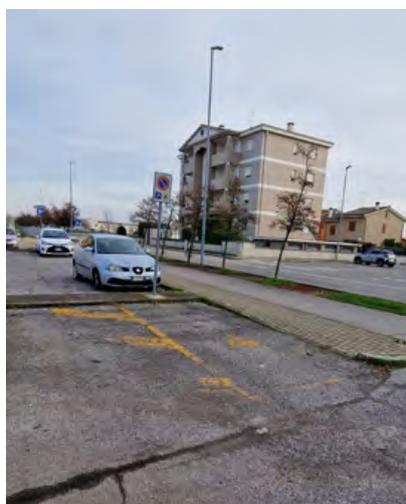
*Da rinnovare la segnaletica orizzontale.*

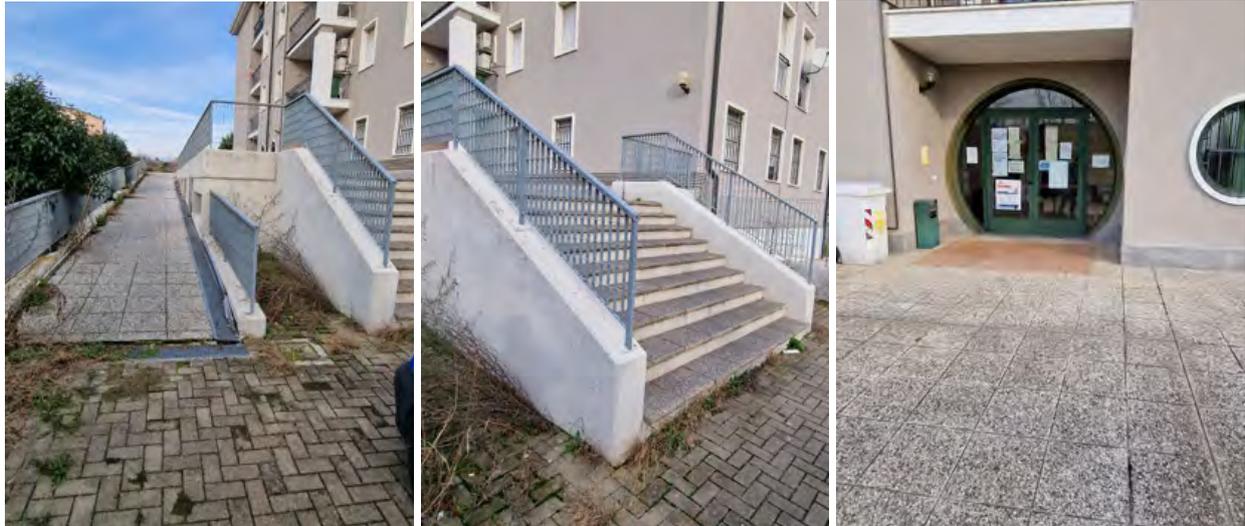
*L'accesso si trova in posizione sopraelevata rispetto al piano campagna, la rampa a servizio possiede pendenza superiore al 5%, non è ipotizzabile un adeguamento stante il dislivello da superare, opportuno dotarla almeno di corrimano ad altezza 90 cm. Opportuno dotare di corrimano ambo i lati anche la scalinata esterna e segnalazioni pedotattili per non vedenti. Fogli informativi rendono individuabili anche a persona ipovedente le vetrate della porta d'ingresso, il vetro arriva al di sotto dei 40 cm dal piano di calpestio [DM 236/89 8.1.1], la tipologia d'infisso è tale da garantire assoluta solidità in caso di urti accidentali. Da incassare lo zerbino, da riposizionare il citofono.*

Ambito	Criticità rilevata	Possibile intervento risolutivo	Rif. normativi	Stima Costo
Accesso alla struttura	Assenza corrimano su entrambi i lati gradini esterni	Fornitura e posa corrimano ambo i lati altezza 90 cm	DM 236/89 8.1.10	880,0 €
Accesso alla struttura	Assenza segnaletica fine ed inizio scala gradini esterni	Realizzazione segnaletica fine ed inizio scala in mattonelle in gres	DM 236/89 8.1.10	2.000,0 €
Accesso alla struttura	Rampa esterna priva di corrimano ad altezza 90 cm	Installazione di corrimano su un lato	DM 236/89 8.1.11 LR 6/89 2.1.2	1.400,0 €
Accesso alla struttura	Presenza di zerbino non incassato	Realizzazione zerbino incassato	LR 6/89 5.5 DM 236/89 4.1.2	600,0 €
Accesso alla struttura	Citofono ad altezza superiore a 120 cm	Collocamento citofono tra 110 e 120 cm di altezza	DM 236/89 8.1.3 LR 6/89 5.7	220,0 €

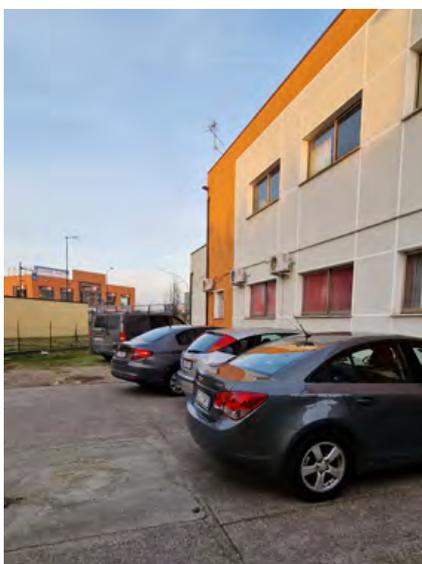
*Opportuno ricavare uno stallo riservato nel parcheggio dedicato sul retro della struttura.*

Ambito	Criticità rilevata	Possibile intervento risolutivo	Rif. normativi	Stima Costo
Parcheggi	Assenza stallo riservato parcheggio sul retro della struttura	Realizzazione stallo riservato	D.P.R. n. 495/1992 e s.m.i.	400,0 €
Accesso area esterna	Assenza corrimano su entrambi i lati gradini accesso esterno da Via Cisa	Fornitura e posa corrimano lato mancante	DM 236/89 8.1.10	350,0 €
Accesso area esterna	Assenza segnaletica fine ed inizio scala gradini accesso esterno da Via Cisa	Realizzazione segnaletica fine ed inizio scala in mattonelle in gres	DM 236/89 8.1.10	2.000,0 €
Accesso alla struttura	Assenza segnale riconoscibilità porte vetrate ingresso	Fornitura e posa segnali individuazione vetrate	DM 236/89 4.1.1	62,0 €
Accesso alla struttura	Gradino superiore a 2,5 cm ingresso (marciapiede area accesso)	Realizzazione di riporto di cls	DM 236/89 8.1.2 LR 6/89 2.1.1	200,0 €
Accesso alla struttura	Gradino superiore a 2,5 cm ingresso (soglia porta ingresso)	Fornitura e posa di rampa in alluminio bugnato	DM 236/89 8.1.2 LR 6/89 2.1.1	300,0 €

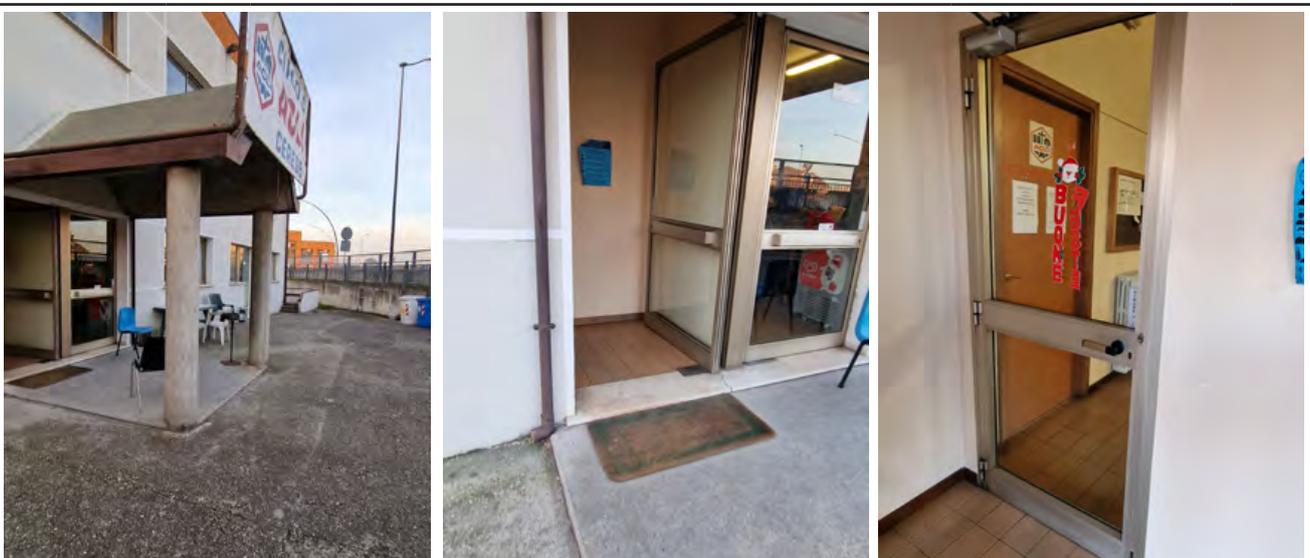
*Necessario eliminare il dislivello superiore a 2,5 cm presente tra il marciapiede antistante e quello all'ingresso ed anche il dislivello alla soglia d'ingresso. Da incassare lo zerbino. L'accesso si costituisce di una porta vetrata, da posizionare dispositivo che permetta anche a persona ipovedente l'immediata individuazione della superficie trasparente. Il vetro arriva sino al pavimento, la tipologia d'infisso è comunque tale da garantire assoluta solidità anche in caso di urti con una carrozzina.*

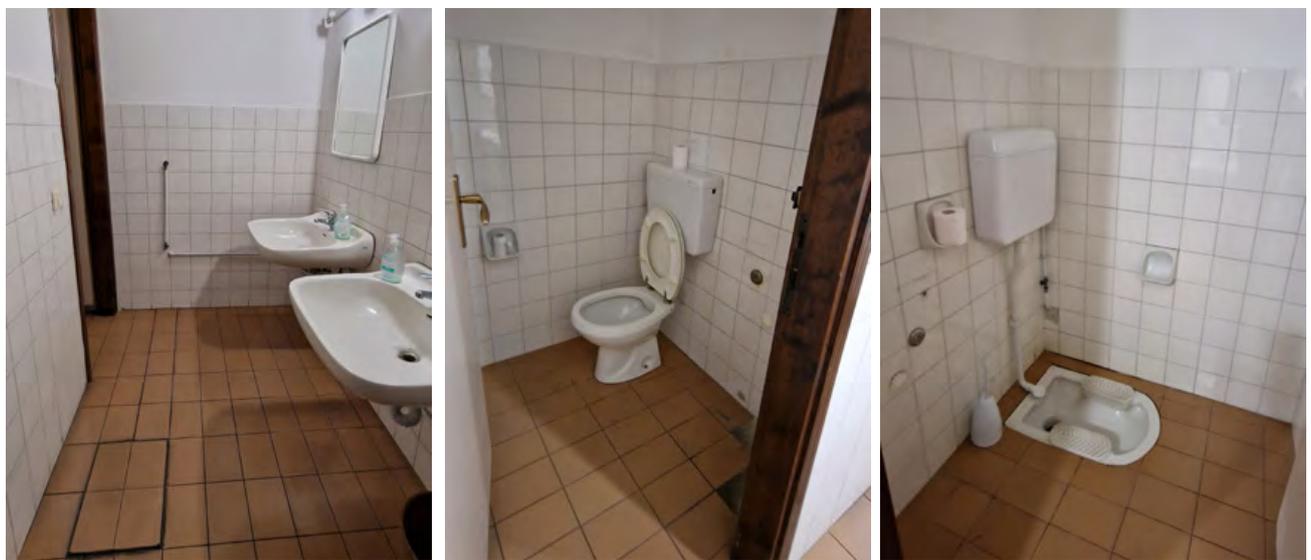
Tipologia di adeguamenti necessari: *è presente un blocco bagni solo al piano terra, necessario riorganizzarlo per poter ricavare almeno un bagno accessibile, ottimale riuscire a ricavare un bagno disabili per ambo i sessi.*

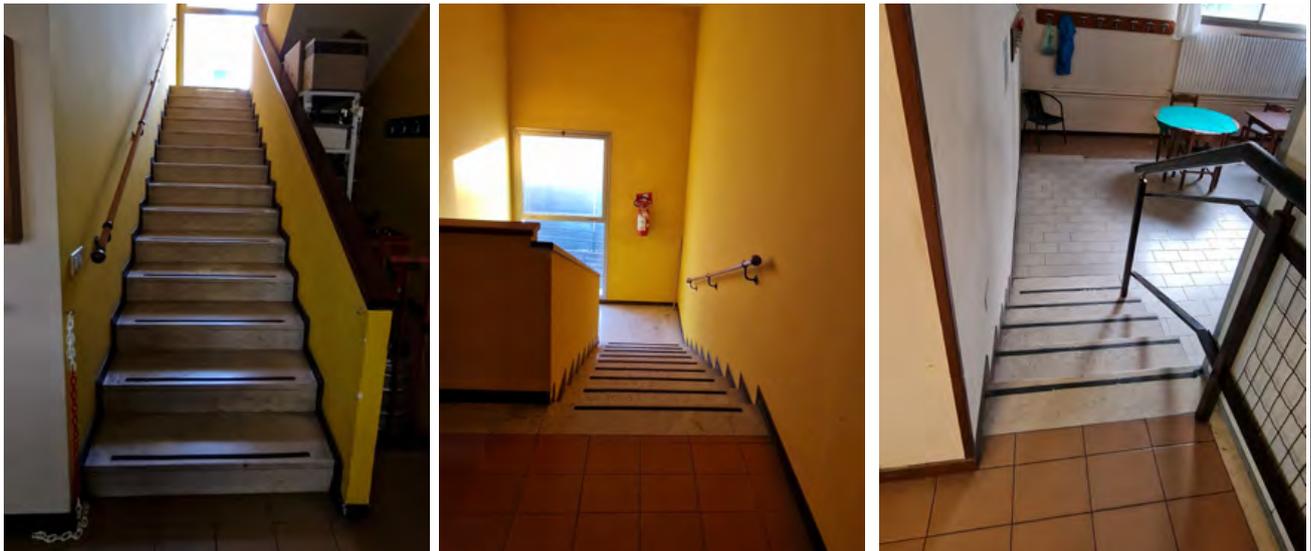
*La scala principale interna che raggiunge il primo piano ha larghezza inferiore di 10 cm allo standard per le scale comuni degli edifici pubblici assenti segnalazioni di inizio e fine scala (DM 236/89 art. 8.1.10), da posizionarsi anche ai gradini che permettono di raggiungere gli spazi al seminterrato. Non sono presenti dispositivi che permettano di superare i dislivelli. sempre preferibile l'installazione di ascensori e solo in via subalterna ricorrere a dispositivi servoassistiti. Per collegare pianto terra e piano primo si potrà installare un ascensore. Per consentire di raggiungere le due sale alla quota inferiore si potrà installare un dispositivo a pantografo in ciascuna delle due oppure demolendo un tratto dei parapetti di protezione, o in alternativa si puo' installare un unico impianto e realizzare una porta di collegamento tra i due locali.*

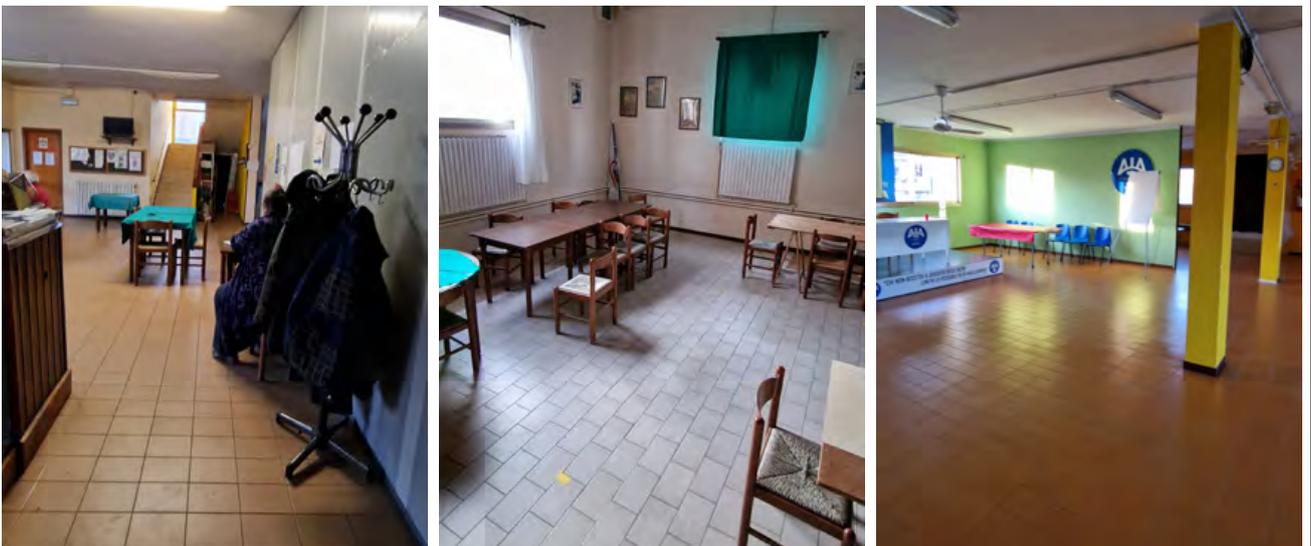
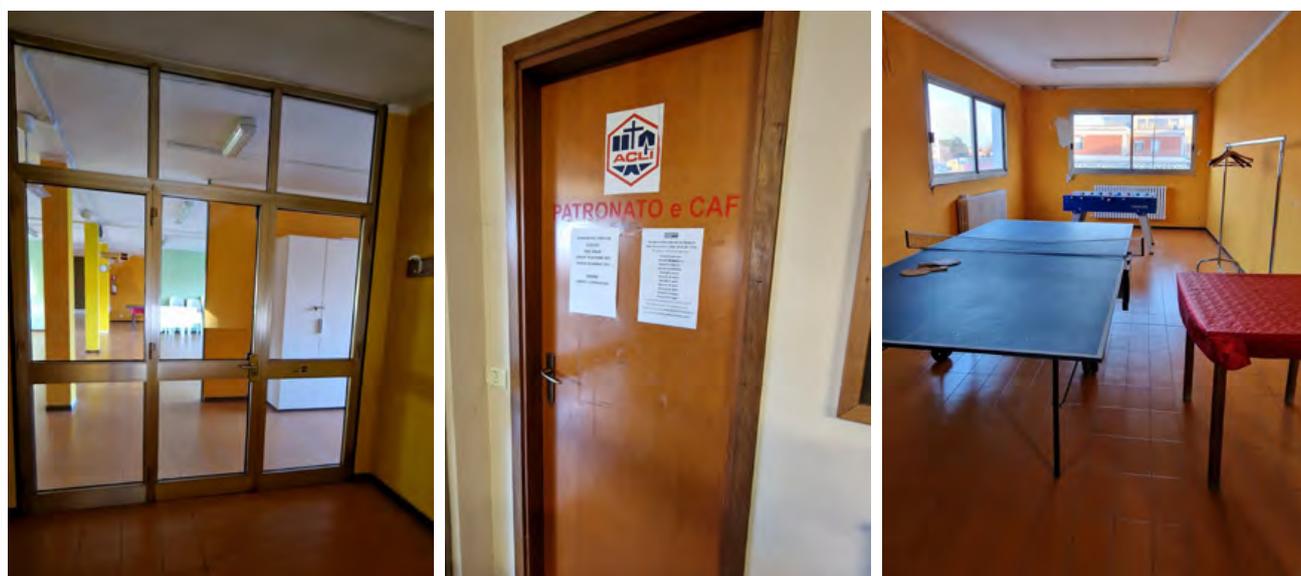
*Necessario apporre a tutte le porte vetrate presenti negli spazi comuni segnalazione che permetta anche ad utente ipovedente l'immediata individuazione delle superfici trasparenti.*

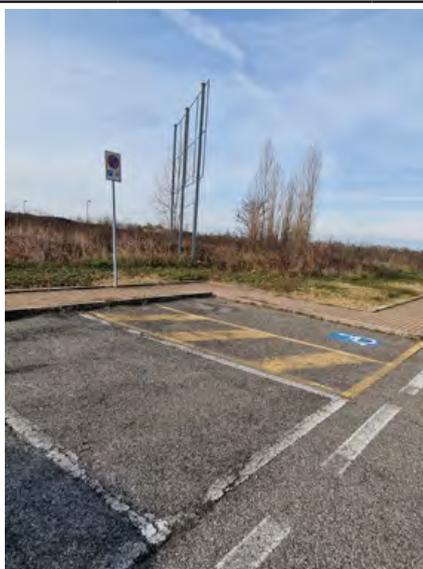
*Opportuno realizzare un attraversamento pedonale.*

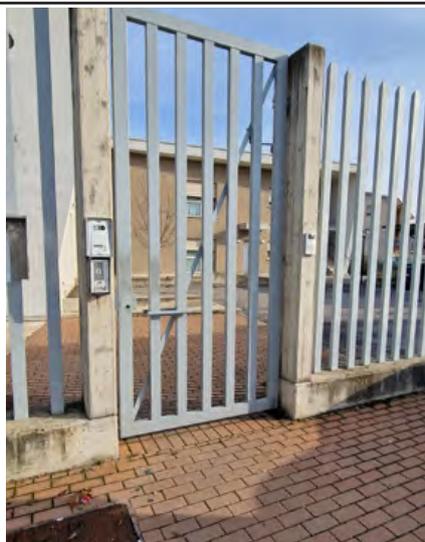
*Il cancello pedonale dell'ingresso principale risulta perfettamente accessibile, da ricollocare i citofoni ad altezza accessibile.*

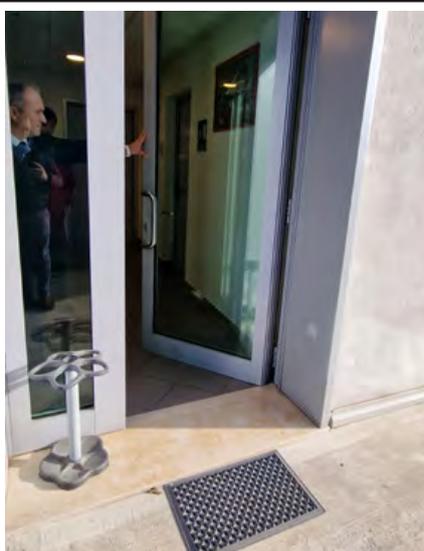
*Il percorso per raggiungere l'ingresso presenta una leggera pendenza. L'accesso si costituisce di una porta vetrata, da posizionare ad entrambi i battenti dispositivo che permetta anche a persona ipovedente l'immediata individuazione della superficie trasparente. Il vetro arriva sino al pavimento, la tipologia d'infisso è comunque tale da garantire assoluta solidità anche in caso di urti con una carrozzina. Da incassare lo zerbino.*

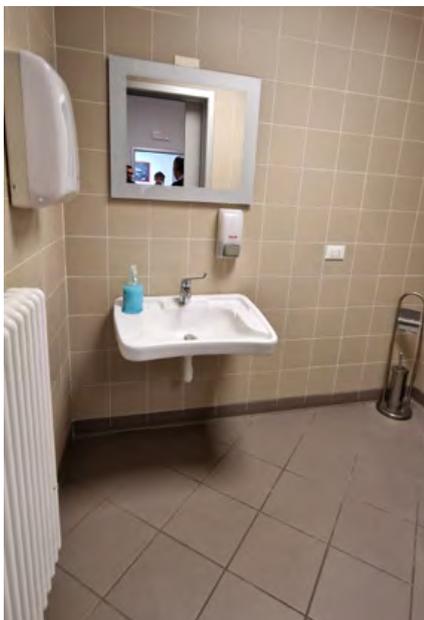
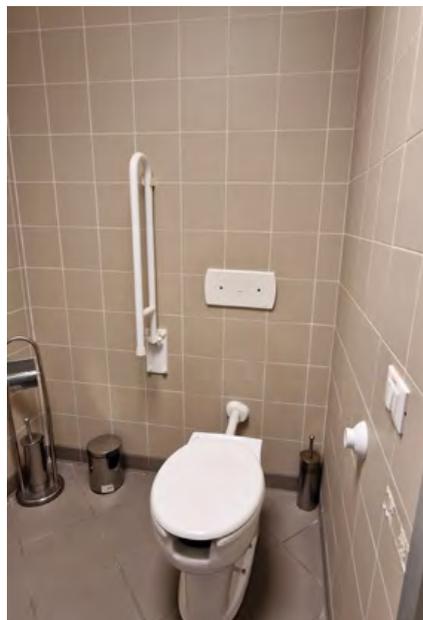
Tipologia di adeguamenti necessari: *assente targhetta di bagno accessibile.*

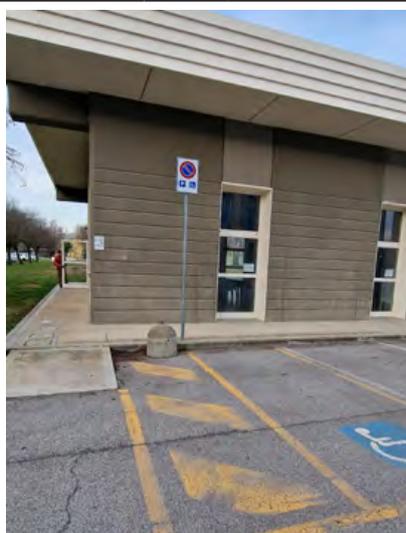
*Lo stallo riservato presenta dimensioni inferiori allo standard fissato dal CdS.*

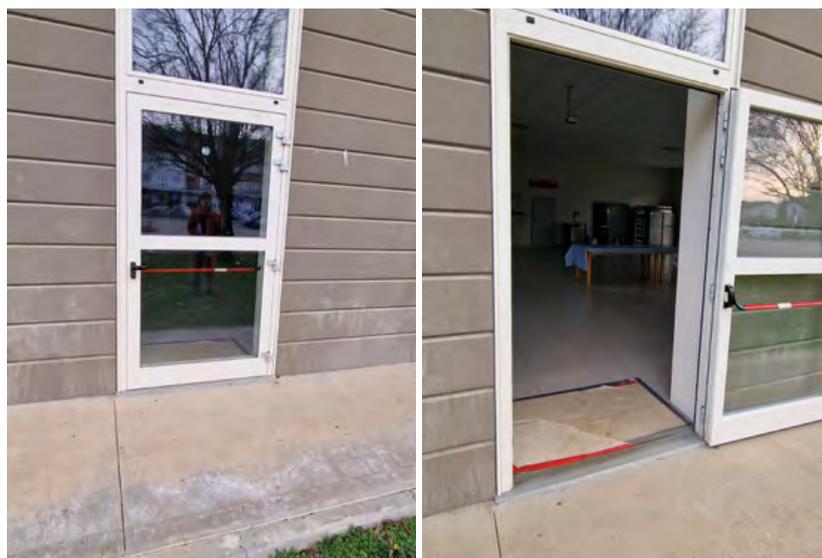
*L'accesso si costituisce di una porta vetrata, da posizionare dispositivo che permetta anche a persona ipovedente l'immediata individuazione della superficie trasparente. Il vetro arriva sino al pavimento, la tipologia d'infisso è comunque tale da garantire assoluta solidità anche in caso di urti con una carrozzina. Da incassare lo zerbino.*

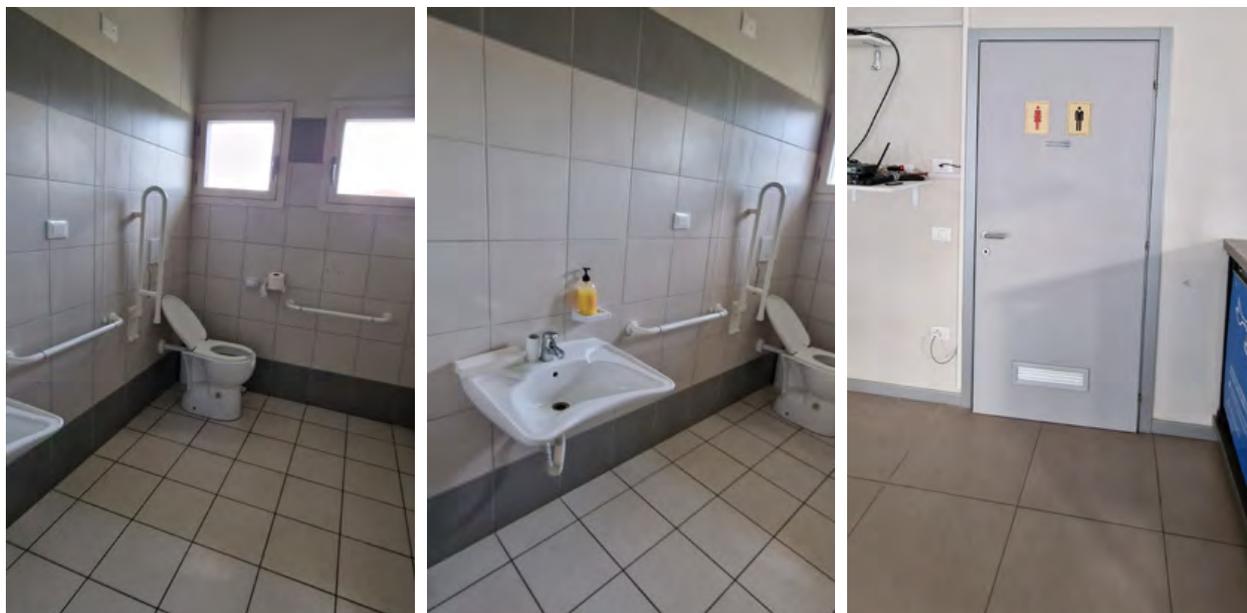
Tipologia di adeguamenti necessari: *da posizionarsi targhetta di bagno accessibile.*

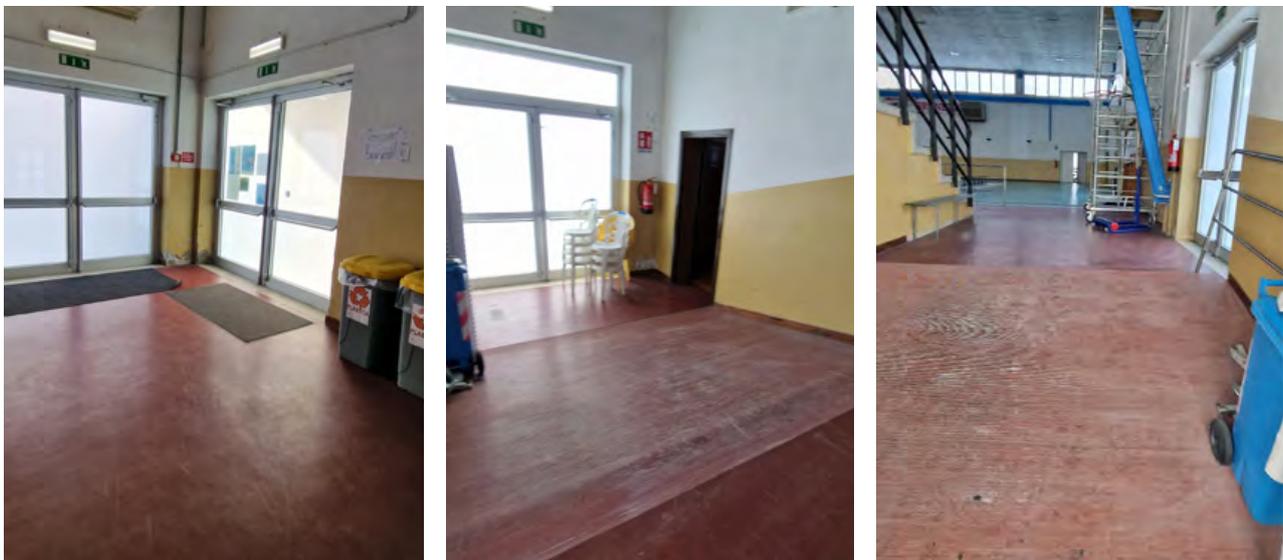
Documentazione fotografica

*I vetri opacizzati sono individuabili anche da parte di utente ipovedente. Da incassare gli zerbini all'ingresso principale. Possibile anche accedere attraverso l'ingresso in corrispondenza dei servizi igienici per il pubblico, presente in corrispondenza di questo ingresso (anche via di fuga) rampa con pendenza non accessibile, da dotare almeno di corrimani come elementi facilitatori e di sicurezza.*

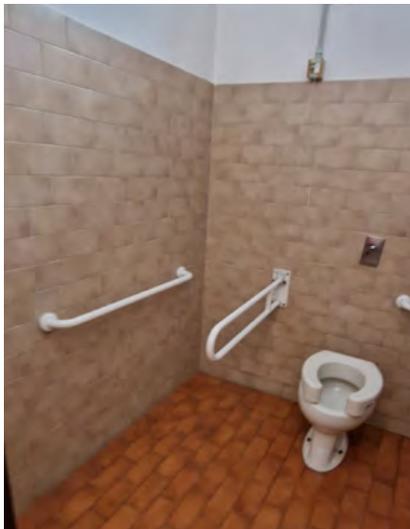
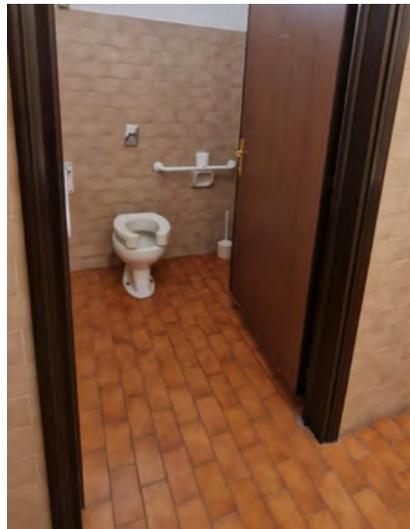
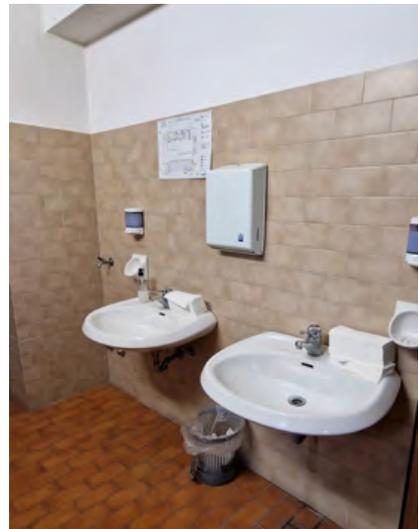
Tipologia di adeguamenti necessari: *Presente un bagno accessibile per il pubblico necessario rendere la porta scorrevole, da apporre targhetta di bagno accessibile. Gli spogliatoi non sono dotati di bagno accessibile, necessario ricavare un bagno accessibile in ciascuno dei due spogliatoi atleti e adeguare una doccia al fine di renderla accessibile (installazione di seggiolino e riposizionamento rubinetteria a d altezza accessibile.*

Servizi igienici	Porta bagno pubblico accessibile apre verso l'interno non consentendo spazio di rotazione	Installazione porta scorrevole	DM 236/89 8.1.6	900,0 €
Servizi igienici	Assenza cartellino bagno accessibile bagno pubblico	Posizionamento cartellino bagno accessibile	DM 236/89 8.1.6	26,0 €
Servizi igienici	Assenza bagno e doccia accessibile in ciascun spogliatoio	Adeguamento uno spogliatoio per sesso al fine di ricavare bagno accessibile e una doccia accessibile	DM 236/89 8.1.6	36.000,0 €
Stima totale costo interventi Scheda A17: 49.326,0 €				
L'importo degli interventi è stato definito con le voci di prezzo unitarie relative al Prezzario delle opere pubbliche di Regionale Lombardia - Edizione 2023. <b>NB: la presente stima si intende indicativa. Per una maggior precisione di spesa si dovrà approfondire il livello progettuale</b>

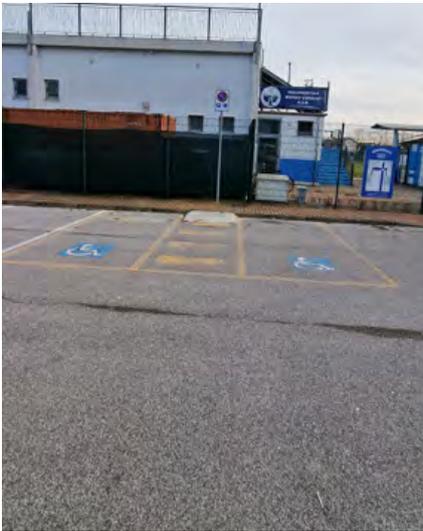
Codice scheda: A18		<b>Campo sportivo</b>	
Indirizzo: Via Nuvolari		Data rilievo: Gennaio 2024	
Descrizione: campo sportivo con campo da calcio, blocco spogliatoi, tribune, zona bar			
<b>1. Parcheggi</b>			
Presenza di parcheggio riservato nelle vicinanze dell'ingresso:			<input checked="" type="checkbox"/> Sì <input type="checkbox"/> No
Dimensione regolamentare?	<input checked="" type="checkbox"/> Sì	Segnaletica verticale conforme alla normativa?	<input checked="" type="checkbox"/> Sì
	<input type="checkbox"/> No		<input type="checkbox"/> No
Parcheggio raccordato a un percorso pedonale?	<input checked="" type="checkbox"/> Sì	Segnaletica orizzontale conforme alla normativa?	<input checked="" type="checkbox"/> Sì
	<input type="checkbox"/> No		<input type="checkbox"/> No
Note			
Documentazione fotografica

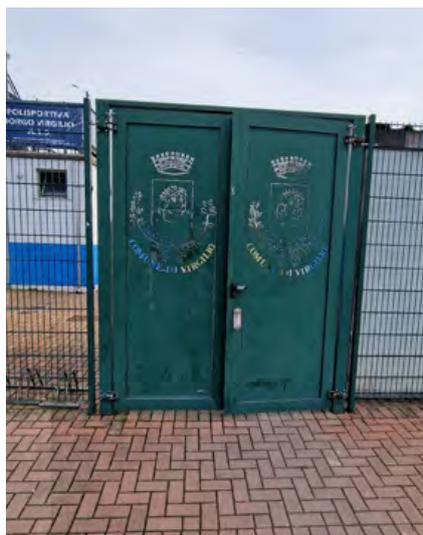
Dislivello	<input checked="" type="checkbox"/> Sì <input type="checkbox"/> No	Se sì, è presente una rampa di pendenza <5% se lunga più di 5 m o <8% se meno di 5 m?	<input checked="" type="checkbox"/> Sì <input type="checkbox"/> No
E' presente un percorso tattile?			<input type="checkbox"/> Sì <input checked="" type="checkbox"/> No
La luce netta della porta d'ingresso è almeno 150 cm con le singole ante di larghezza non superiore a 120 cm e gli eventuali vetri sono ad una altezza min di 40 cm dal pavimento?			<input checked="" type="checkbox"/> Sì <input type="checkbox"/> No
La maniglia è posizionata 85cm<h<90cm?			<input checked="" type="checkbox"/> Sì <input type="checkbox"/> No
Il campanello/citofono è posizionato tra i 110 e i 120 cm d'altezza da terra? <i>Assente</i>			<input type="checkbox"/> Sì <input checked="" type="checkbox"/> No
Note			
<i>L'ingresso del centro sportivo risulta accessibile.</i>

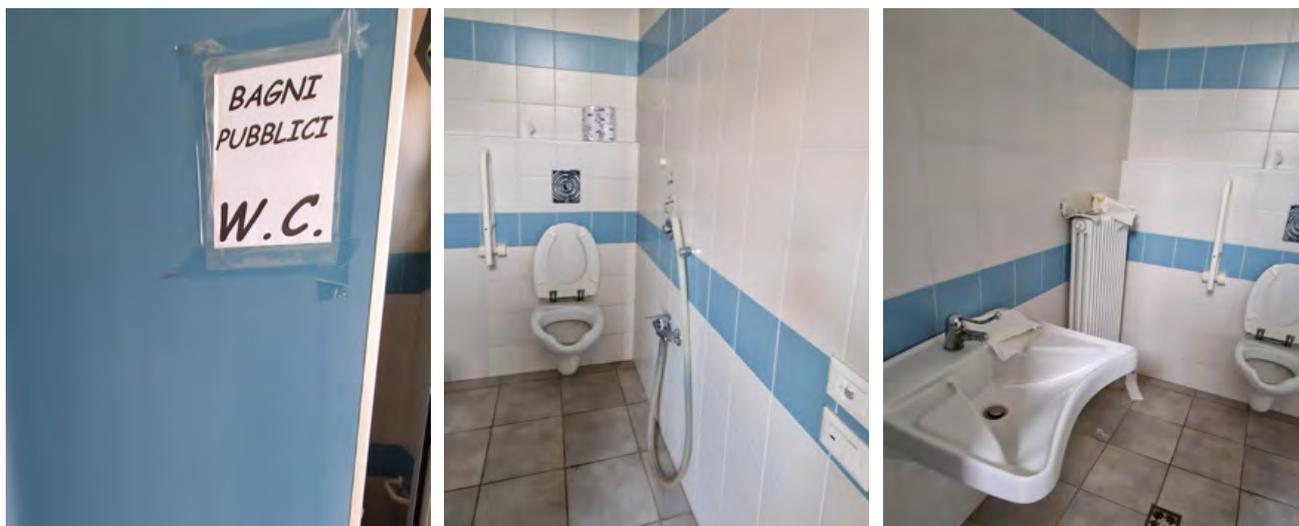
Tipologia di adeguamenti necessari: *presente un bagno accessibile a disposizione del pubblico, da posizionare targhetta di bagno accessibile. Non prioritario l'adeguamento degli spogliatoi in quanto a servizio solo del calcio.*

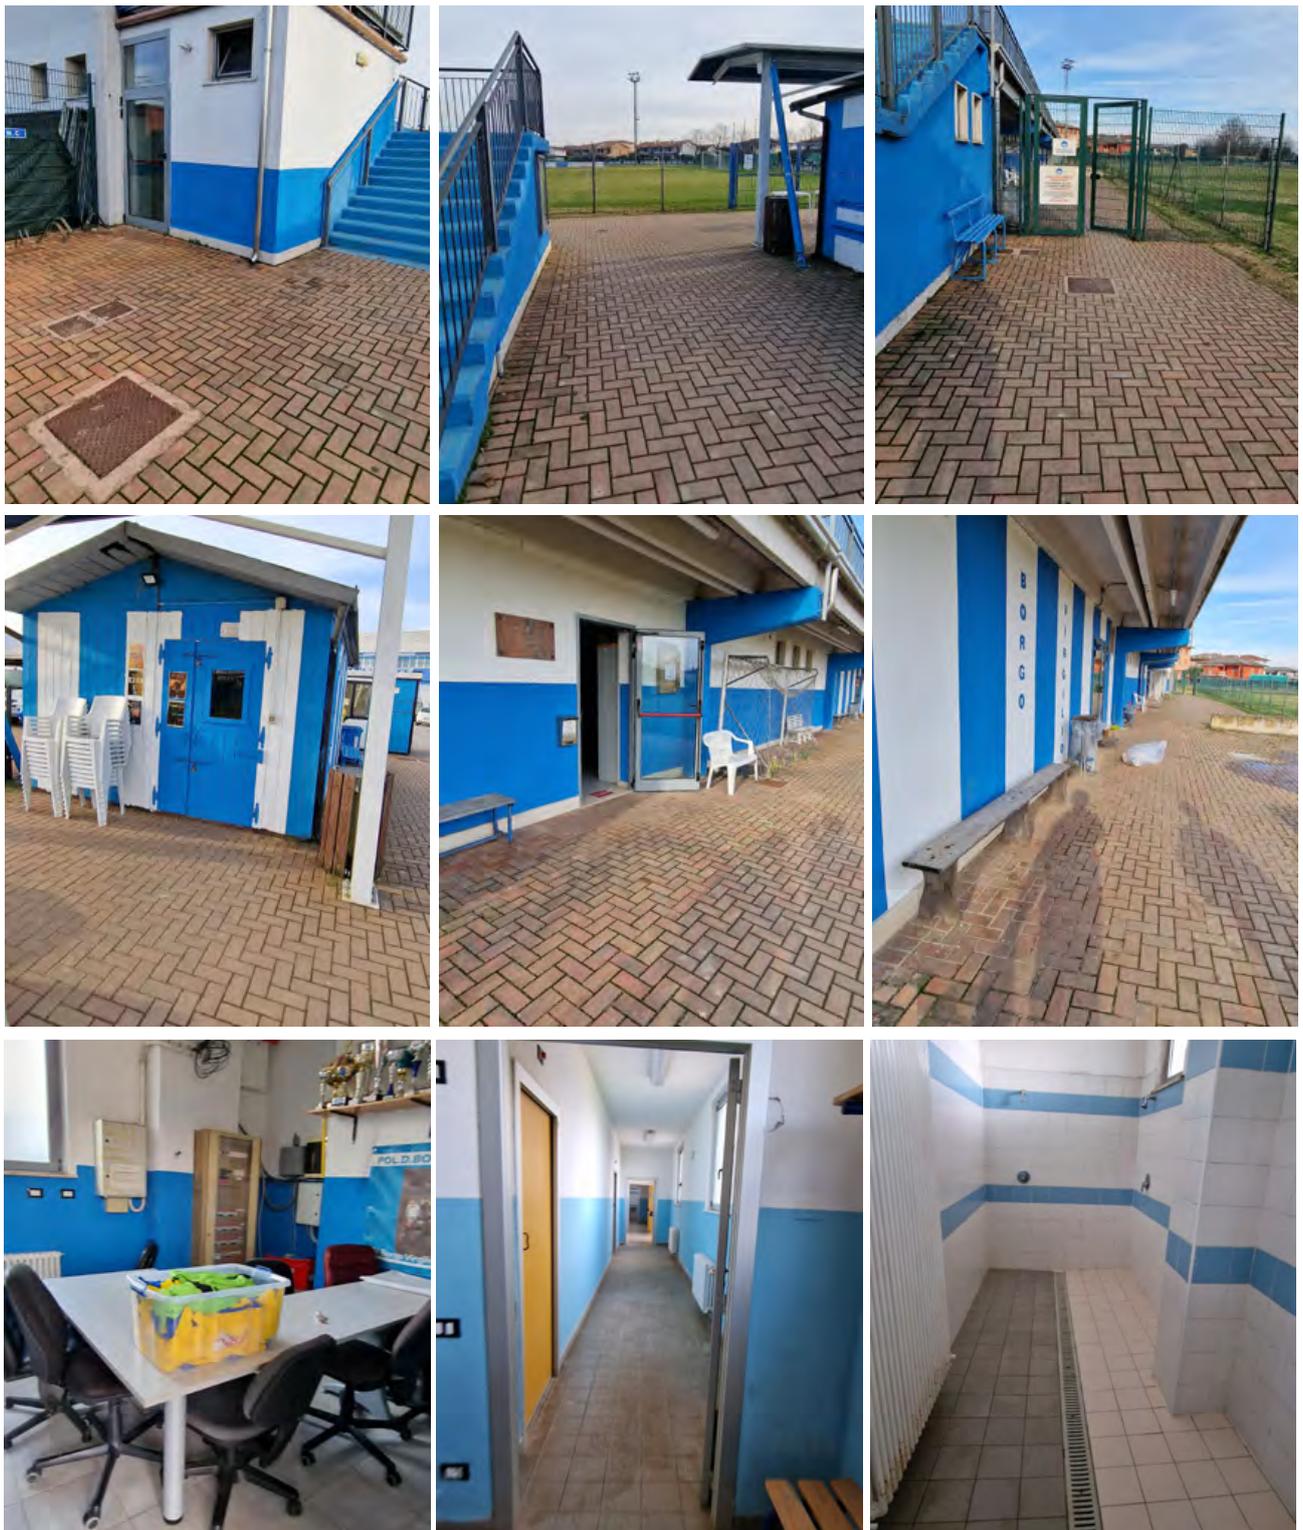
*Il centro risulta nel complesso accessibile, si rilevano alcune criticità. Da posizionare rampa in alluminio bugnato alla soglia d'accesso del bar per superare dislivello superiore a 2,5 cm. Necessario apporre a tutte le porte vetrate presenti negli spazi comuni segnalazione che permetta anche ad utente ipovedente l'immediata individuazione delle superfici trasparenti.*

Principali criticità rilevate				
Ambito	Criticità rilevata	Possibile intervento risolutivo	Rif. normativi	Stima Costo
Servizi igienici	Assenza cartellino bagno accessibile bagno pubblico	Posizionamento cartellino bagno accessibile	DM 236/89 8.1.6	26,0 €
Collegamenti orizzontali e spazi comuni	Assenza segnale riconoscibilità porte vetrate su spazi comuni	Posa segnale individuazione porte vetrate su spazi comuni	DM 236/89 4.1.1	124,0 €
Collegamenti orizzontali e spazi comuni	Gradino superiore a 2,5 cm ingresso bar	Fornitura e posa di rampe in alluminio bugnato	DM 236/89 8.1.2 LR 6/89 2.1.1	500,0 €
Stima totale costo interventi Scheda A18: 650,0 €				
<p>L'importo degli interventi è stato definito con le voci di prezzo unitarie relative al Prezzario delle opere pubbliche di Regionale Lombardia - Edizione 2023.</p> <p><b>NB: la presente stima si intende indicativa. Per una maggior precisione di spesa si dovrà approfondire il livello progettuale</b></p>
