Comune di  
**BORGO VIRGILIO**  
Provincia di Mantova

**P E B A**

**Piano**  
**Eliminazione**  
**Barriere**  
**Architettoniche**

**Schede edifici**

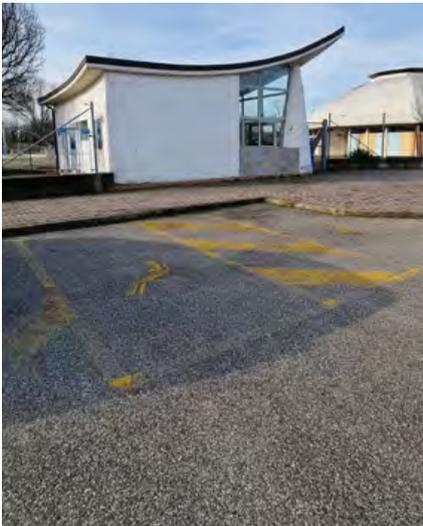
Codice scheda: A19		<b>Piscina comunale</b>			
Indirizzo: Via Soresina			Data rilievo: Gennaio 2024		
Descrizione: piscina estiva di proprietà comunale					
<b>1. Parcheggi</b>					
Presenza di parcheggio riservato nelle vicinanze dell'ingresso:					<input checked="" type="checkbox"/> Si <input type="checkbox"/> No
Dimensione regolamentare?	<input checked="" type="checkbox"/> Si	Segnaletica verticale conforme alla normativa?	<input type="checkbox"/> Si		
	<input type="checkbox"/> No		<input checked="" type="checkbox"/> No		
Parcheggio raccordato a un percorso pedonale?	<input checked="" type="checkbox"/> Si	Segnaletica orizzontale conforme alla normativa?	<input checked="" type="checkbox"/> Si		
	<input type="checkbox"/> No		<input type="checkbox"/> No		
Note					
<i>Assente segnaletica verticale.</i>					
Documentazione fotografica

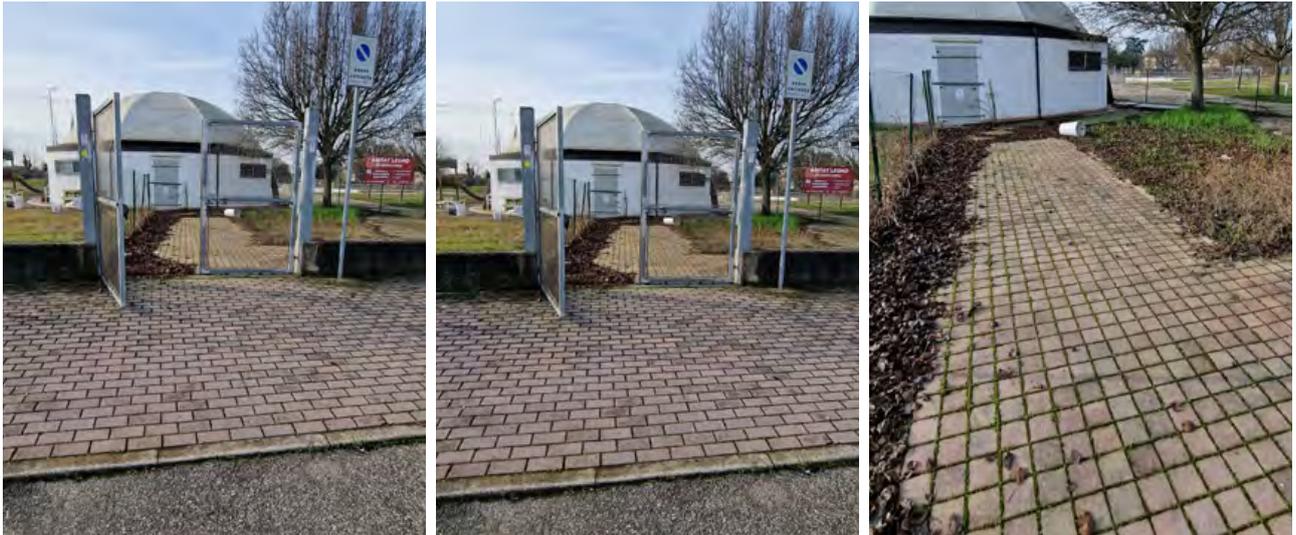
Note					
<i>L'ingresso del centro, sempre aperto al momento dell'apertura, risulta accessibile.</i>

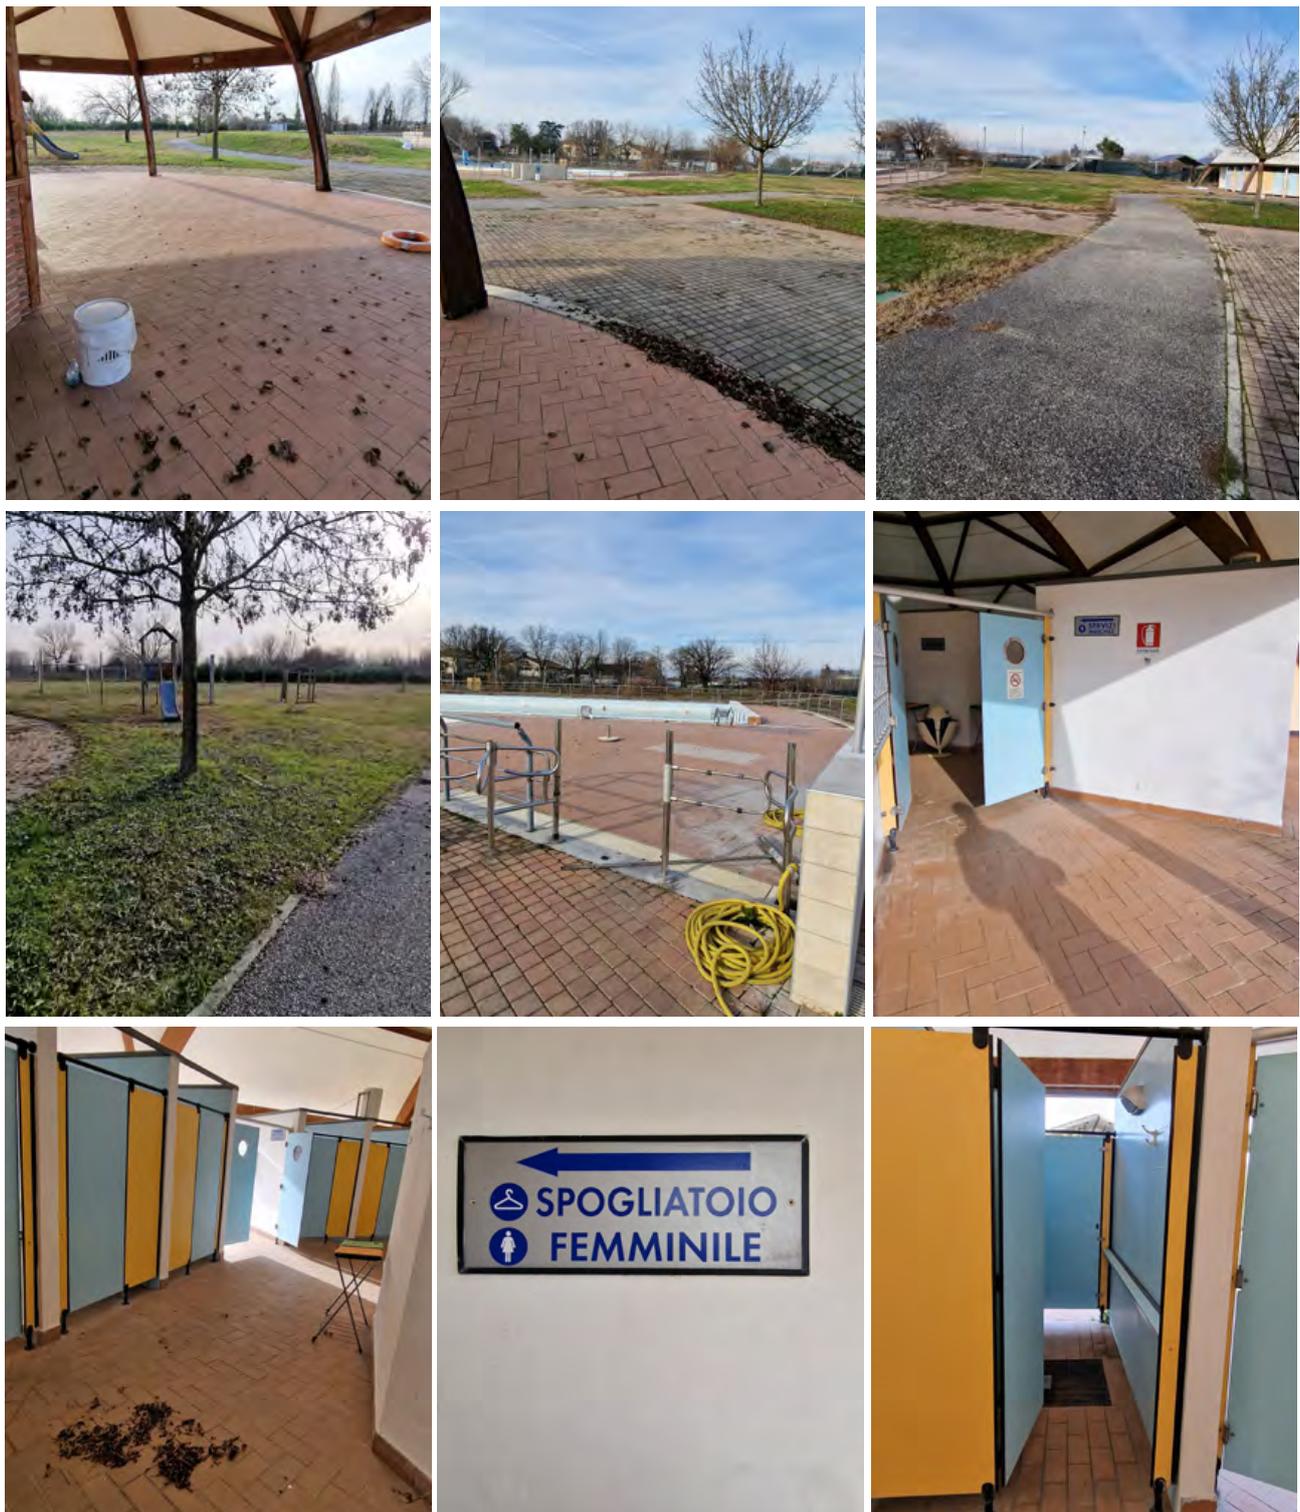
*Il centro risulta nel complesso accessibile, si rilevano alcune criticità. Presente in ciascuno dei due spogliatoi maschile e femminile, cabina-spogliatoio di dimensioni atte ad essere utilizzata anche da parte di persona su carrozzina, è necessario però adeguare la porta di larghezza pari a 70 cm, non accessibile. Opportuno posizionare adeguata segnaletica alle diverse porte delle cabine, per riconoscere le cabine accessibili e distinguere le parti mobili da quelle fisse. Presente un'area attrezzata con alcuni giochi per bambini, possibile realizzare un'area giochi inclusiva, realizzata in piano con finitura in gomma colata antitrauma o mattonelle, aderente o collegata ai percorsi pedonali ed attrezzata con attrezzi ludici inclusivi.*

Principali criticità rilevate				
Ambito	Criticità rilevata	Possibile intervento risolutivo	Rif. normativi	Stima Costo
Parcheggi	Assenza segnaletica verticale stallo riservato	Posizionamento segnaletica verticale stallo riservato	D.P.R. n. 495/1992 e s.m.i.	320,0 €
Collegamenti orizzontali e spazi comuni	Assenza segnaletica cabine spogliatoi al fine di garantire orientamento e riconoscimento parti mobili	Fornitura e posa cartellonistica orientativa	DM 236/89 4.3 DPR503/96 1.2.c	500,0 €
Collegamenti orizzontali e spazi comuni	Porte cabine spogliatoi delle dimensioni accessibili con porte sottodimensionati	Adeguamento sportelli porte cabine spogliatoi accessibili	LR 6/89 5.6	2.000,0 €
Stima totale costo interventi Scheda A19:				2.820,0 €
<p>L'importo degli interventi è stato definito con le voci di prezzo unitarie relative al Prezzario delle opere pubbliche di Regionale Lombardia - Edizione 2023.</p> <p><b>NB: la presente stima si intende indicativa. Per una maggior precisione di spesa si dovrà approfondire il livello progettuale</b></p>

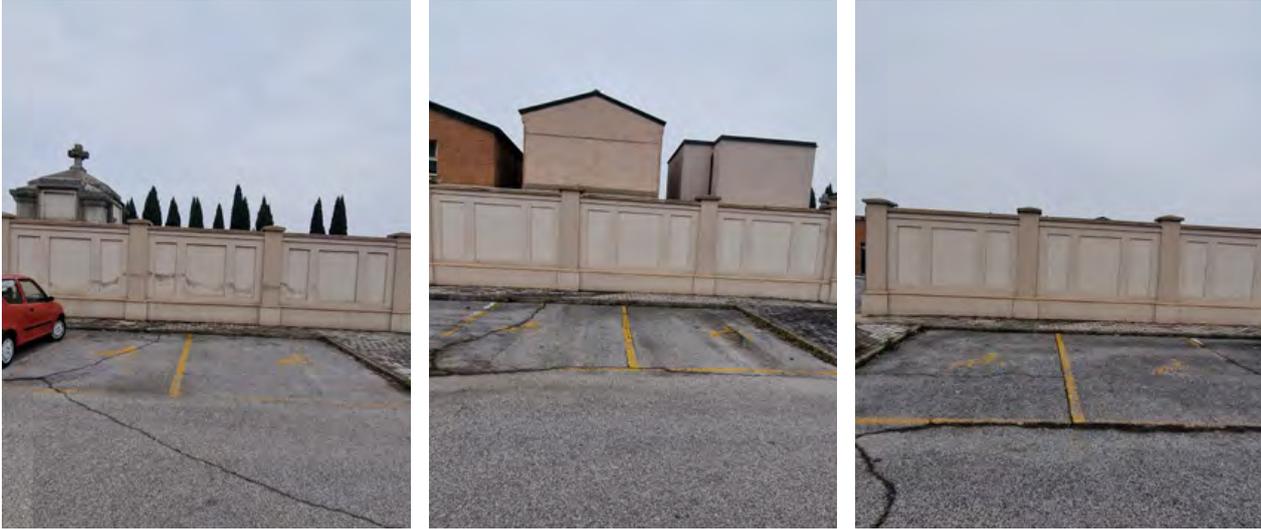
Codice scheda: A20		<b>Cimitero</b>			
		Indirizzo: Via Maragnane1		Data rilievo: Gennaio 2024	
Descrizione: il cimitero si sviluppa in piano					
<b>1. Parcheggi</b>					
Presenza di parcheggio riservato nelle vicinanze dell'ingresso:					<del>Si</del> No
Dimensione regolamentare?	Si	Segnaletica verticale conforme alla normativa?	Si		
	<del>No</del>		<del>No</del>		
Parcheggio raccordato a un percorso pedonale?	<del>Si</del>	Segnaletica orizzontale conforme alla normativa?	Si		
	No		<del>No</del>		
Note					
<i>In corrispondenza di ciascuno dei 3 accessi sono presenti due stalli riservati, questi risultano sotto-dimensionati e privi di verticale.</i>					
Documentazione fotografica

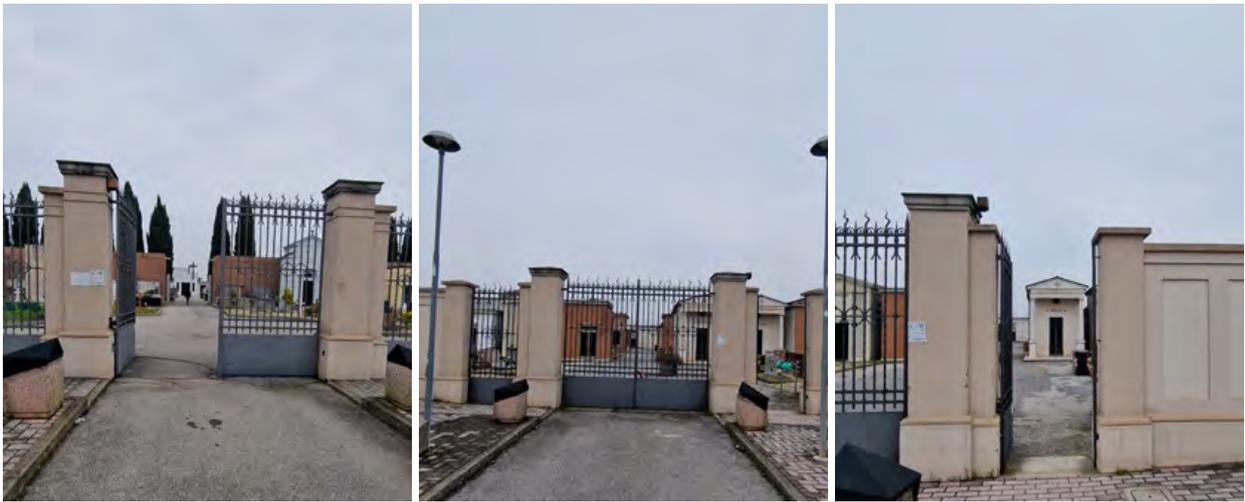
<del>No</del>		<del>No</del>		<del>No</del>
E' presente un percorso tattile?					Si <del>No</del>
La luce netta della porta d'ingresso è almeno 150 cm con le singole ante di larghezza non superiore a 120 cm e gli eventuali vetri sono ad una altezza min di 40 cm dal pavimento?					Si <del>No</del>
La maniglia è posizionata 85cm<h<90cm? Assente					Si No
Il campanello/citofono è posizionato tra i 110 e i 120 cm d'altezza da terra? Assente					Si No
Note					
<i>Due dei tre accessi rimangono sempre aperti in orari di apertura risultando pienamente funzionali.</i>					
Documentazione fotografica

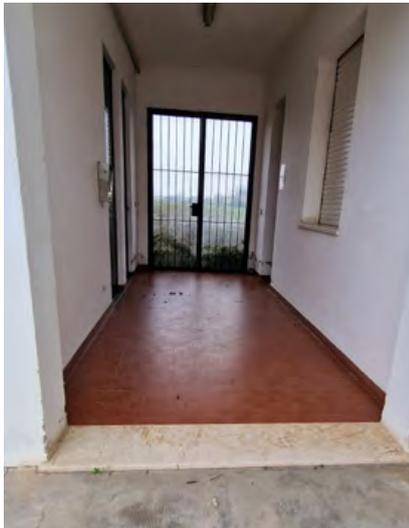
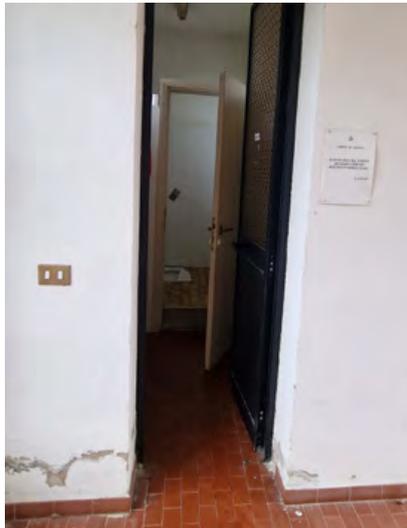
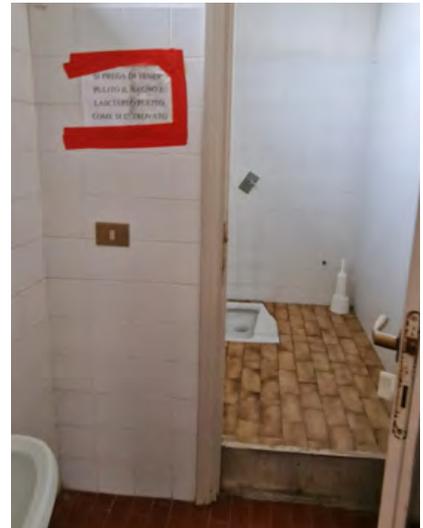
Tipologia di adeguamenti necessari: *il bagno esistente non risulta accessibile, la porta d'ingresso è sottodimensionata, presente inoltre dislivello superiore a 2,5 cm all'accesso della zona bagno. Da valutare se ricavare un bagno accessibile nel locale esistente o realizzarlo in altro vano.*

Ambito	Criticità rilevata	Possibile intervento risolutivo	Rif. normativi	Stima Costo
Parcheggi	Parcheggio riservati non a norma del cds	Adeguamento parcheggio riservato (6)	D.P.R. n. 495/1992 e s.m.i.	2.400,0 €
Servizi igienici	Assenza bagno accessibile	Realizzazione bagno accessibile	DM 236/89 8.1.6	18.000,0 €
Servizi igienici	Gradino superiore a 2,5 cm per raggiungere bagno	Realizzazione di riporto di cls	DM 236/89 8.1.6	80,0 €
Collegamenti orizzontali e spazi comuni	Gradino superiore a 2,5 cm blocco colombari e blocco cinerari angolo nord est	Fornitura e posa di rampe in alluminio bugnato (2)	DM 236/89 8.1.2	500,0 €
Collegamenti orizzontali e spazi comuni	Percorsi in ghiaia non accessibile da persone su carrozzina (percorsi non ancora pavimentati campi inumazion)	Realizzazione percorsi pedonali in pavimentazione simile a quella esistente	DM 236/89 8.2.1 LR 6/89 2.1	80.000,0 €
Stima totale costo interventi Scheda A20: 100.980,0 €

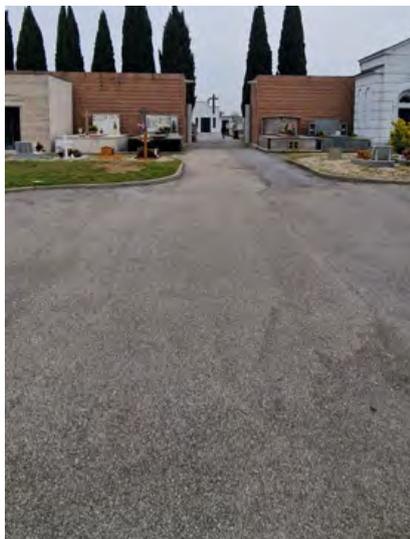
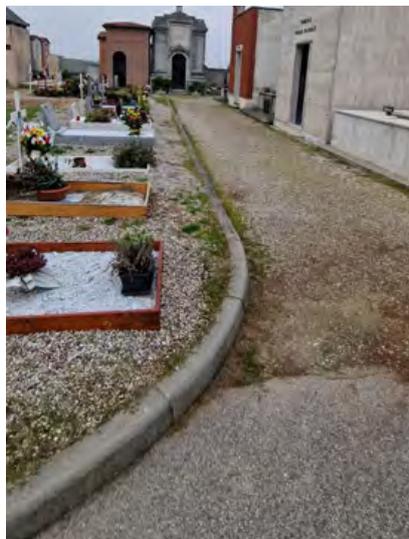
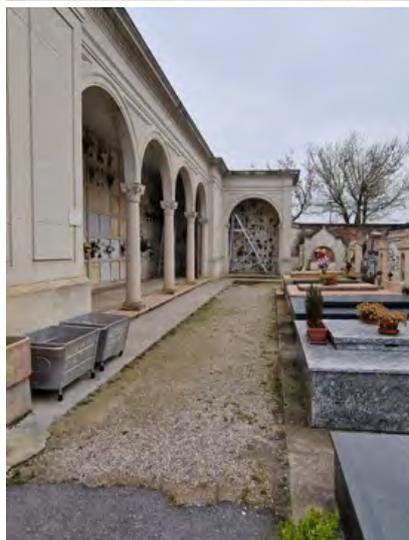
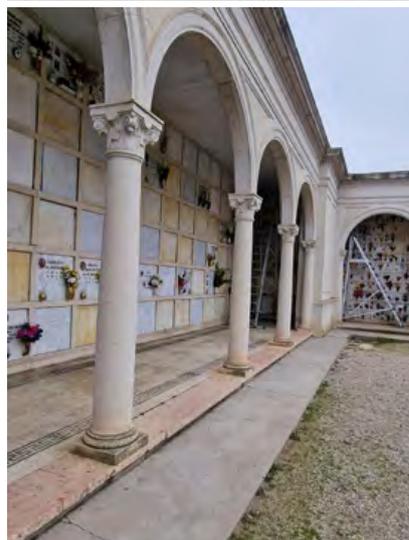
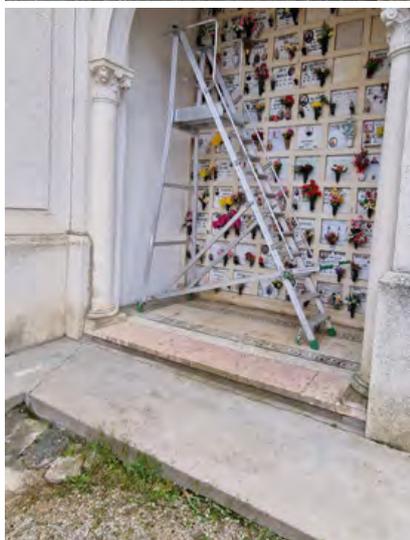
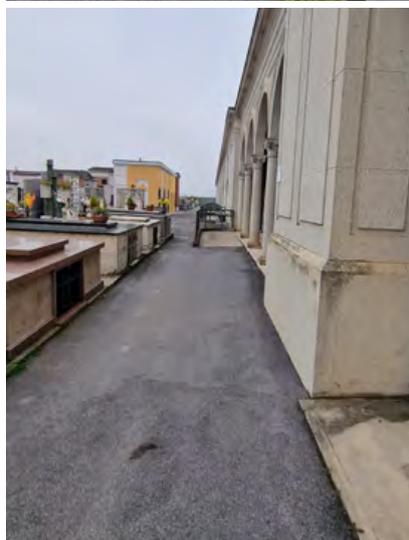
*I percorsi principali risultano accessibili realizzati in manto bituminoso, opportuno procedere a pavimentare anche i percorsi secondari, possibile continuare a realizzare i camminamenti in asfalto, se per esigenze di scavo nell'esecuzione delle tumulazioni non si potessero pavimentare alcuni camminamenti dei campi d'inumazione come i percorsi esistenti, la realizzazione di camminamenti in calcestre con adeguata rullatura e costipazione della stratigrafia del pacchetto e strato superficiale con pezzatura fine 1/3 mm permette di ottenere percorsi pienamente accessibili, senza alterare la permeabilità del suolo e permettendo opere di scavo eventualmente necessarie per procedere alle sepolture. I blocchi di colombari presentano tutti rampe di raccordo, resta da raccordare la struttura di colombari e il blocco di cinerari all'angolo nord-est.*

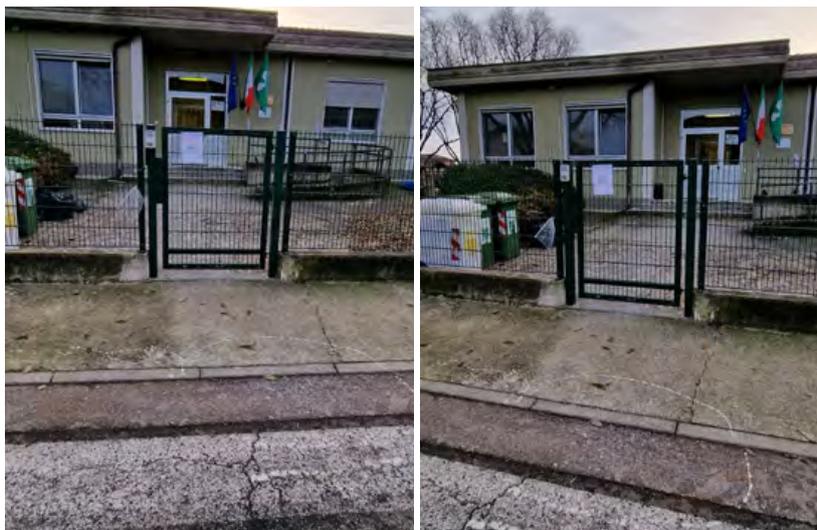
*L'ingresso esterno non presenta spazio in piano frontale davanti l'entrata, necessario garantire uno spazio in piano per la profondità pari a 150 cm, necessario riorganizzare l'accesso, possibile arretrare il cancello d'ingresso. Da riposizionare il citofono.*

Ambito	Criticità rilevata	Possibile intervento risolutivo	Rif. normativi	Stima Costo
Parcheggi	Assenza Parcheggio riservato	Realizzazione parcheggio riservato	D.P.R. n. 495/1992 e s.m.i.	400,0 €
Accesso area esterna	Cancello d'ingresso privo di spazio in piano frontale	Riorganizzazione dell'ingresso con arretramento del cancello, arretramento della pendenza all'interno al fine di avere un marciapiede perimetrale privo di pendenza trasversale con solo rampe longitudinali al senso di marcia	DM 236/89 8.1 LR 6/89 5.1	12.000,0 €
Accesso area esterna	Citofono ad altezza superiore a 120 cm	Collocamento citofono tra 110 e 120 cm di altezza	DM 236/89 8.1.3 LR 6/89 5.7	220,0 €
Accesso alla struttura	Presenza di zerbino non incassato ingresso	Realizzazione zerbino incassato	LR 6/89 5.5 DM 236/89 4.1.2	500,0 €
Accesso alla struttura	Gradini accesso principale privi di corrimano ambo i lati	Installazione di corrimano ambo i lati a doppia altezza	DM 236/89 8.1.10	1.100,0 €

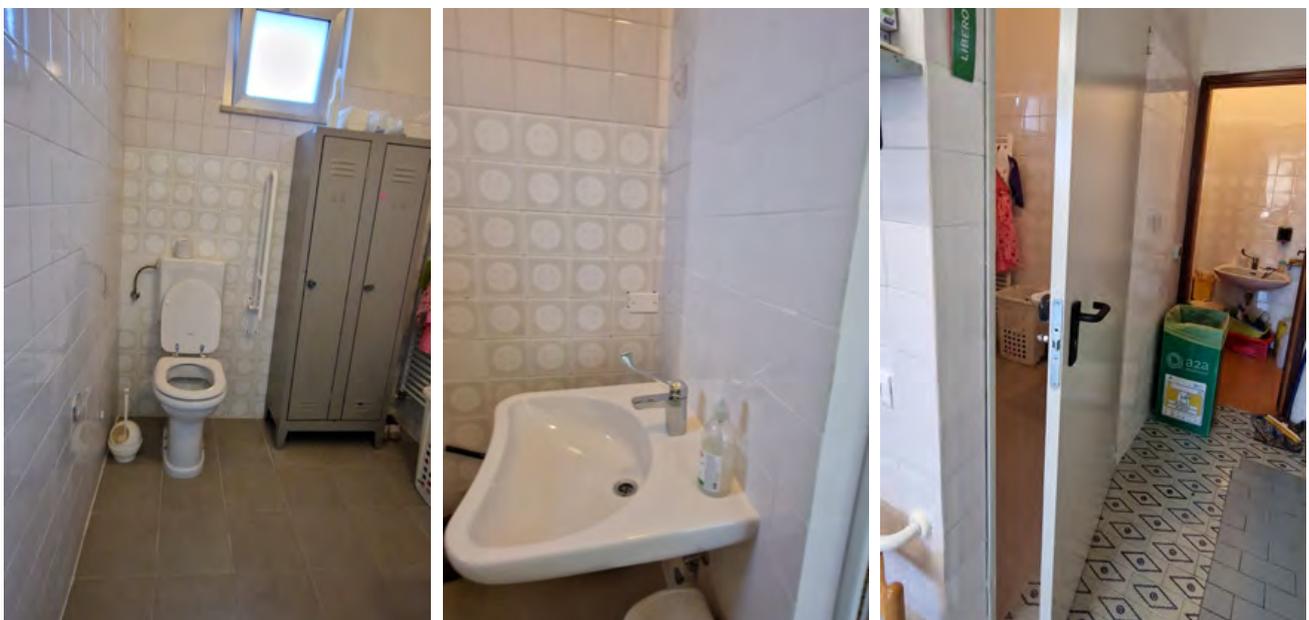
Tipologia di adeguamenti necessari: *da posizionare targhetta di bagno accessibile.*

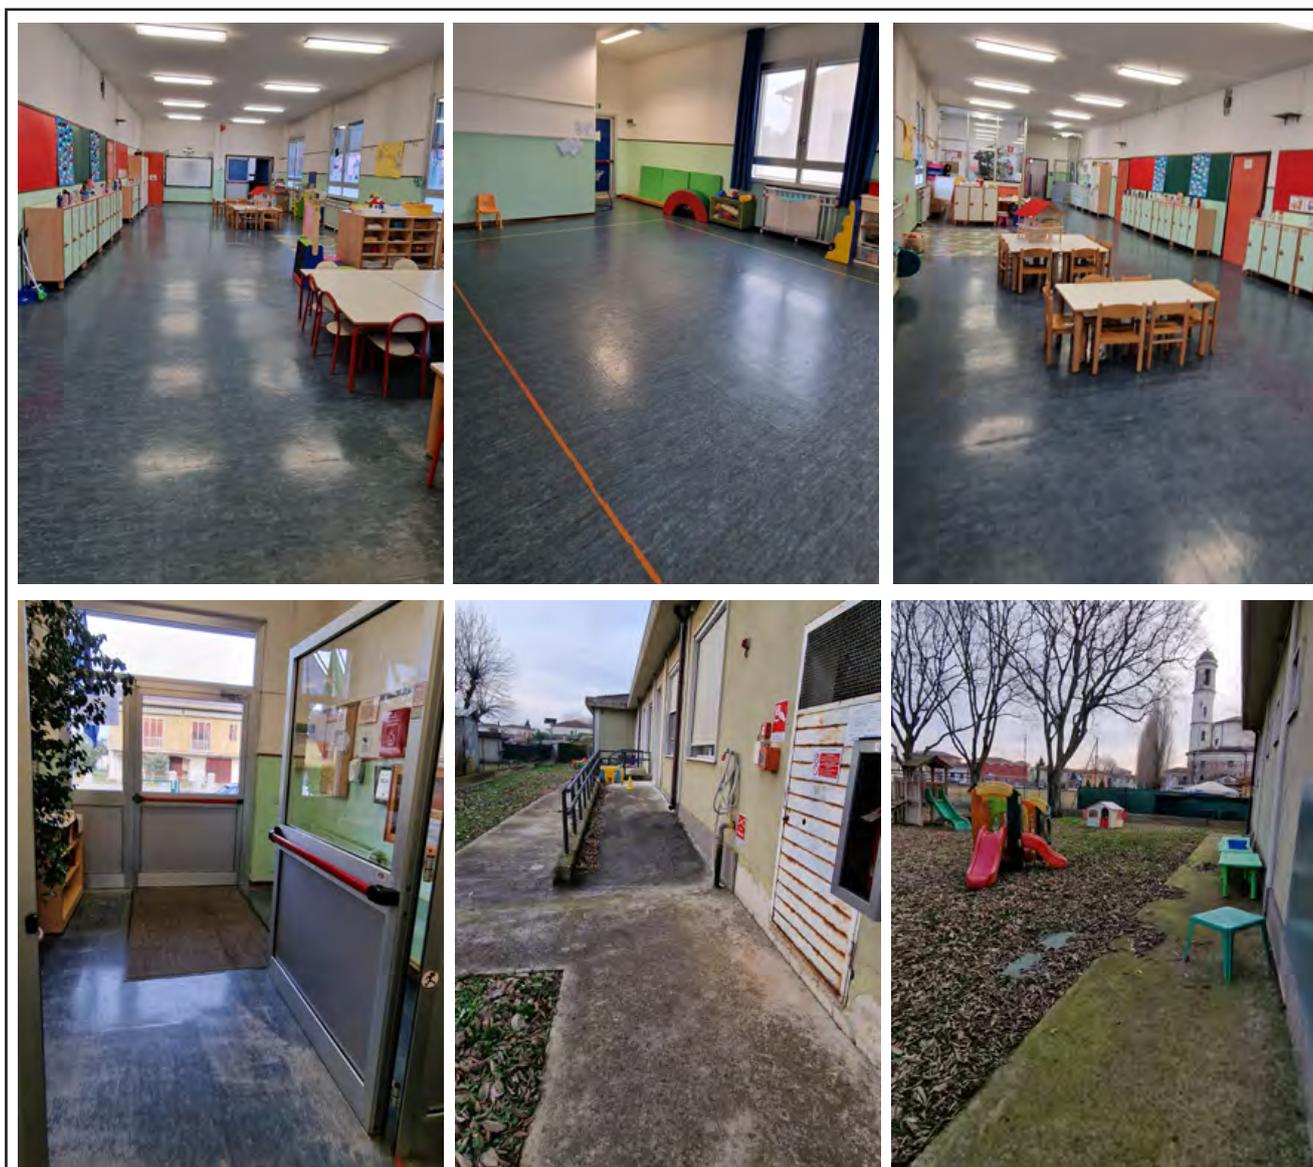
*Assente area pavimentata in giardino accessibile anche da parte di bambino con fragilità, possibile realizzare un'area giochi inclusiva, realizzata in piano con finitura in gomma colata antitrauma o mattonelle, aderente o collegata ai percorsi pedonali ed attrezzata con attrezzi ludici inclusivi.*

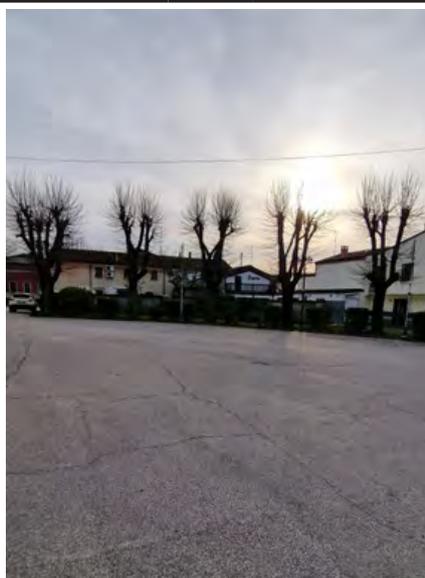
*Opportuno realizzare uno stallo riservato nell'adiacente Piazza Adua*

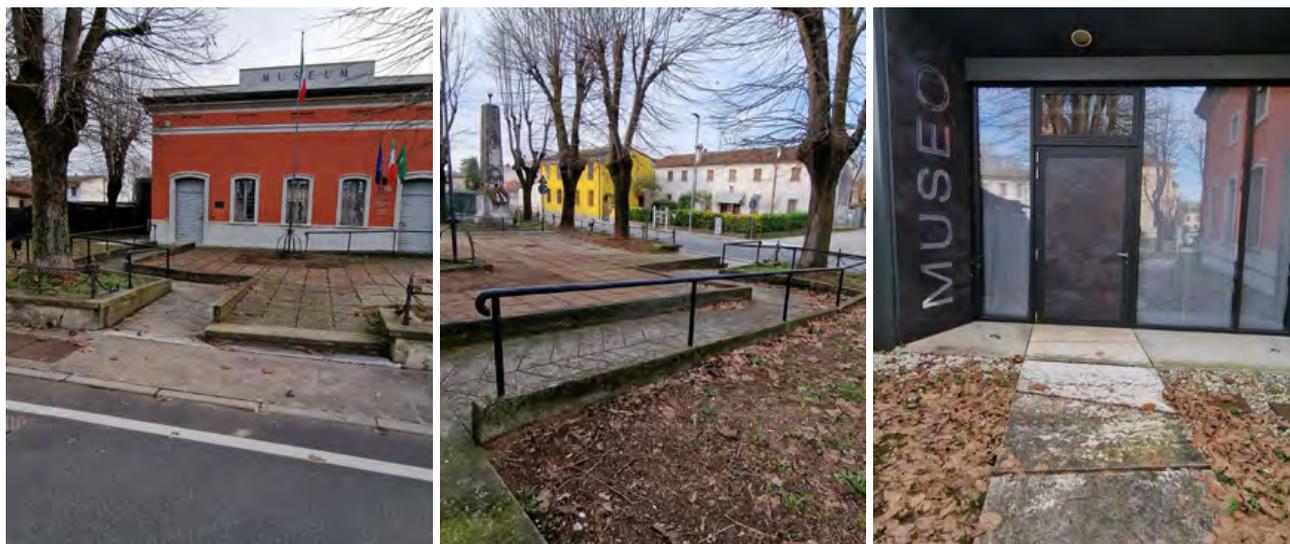
maggiori garanzie in termini di accessibilità è quello laterale in corrispondenza dell'ampliamento. Necessario procedere ad una stilatura delle fughe nell'ultimo tratto dio percorso.

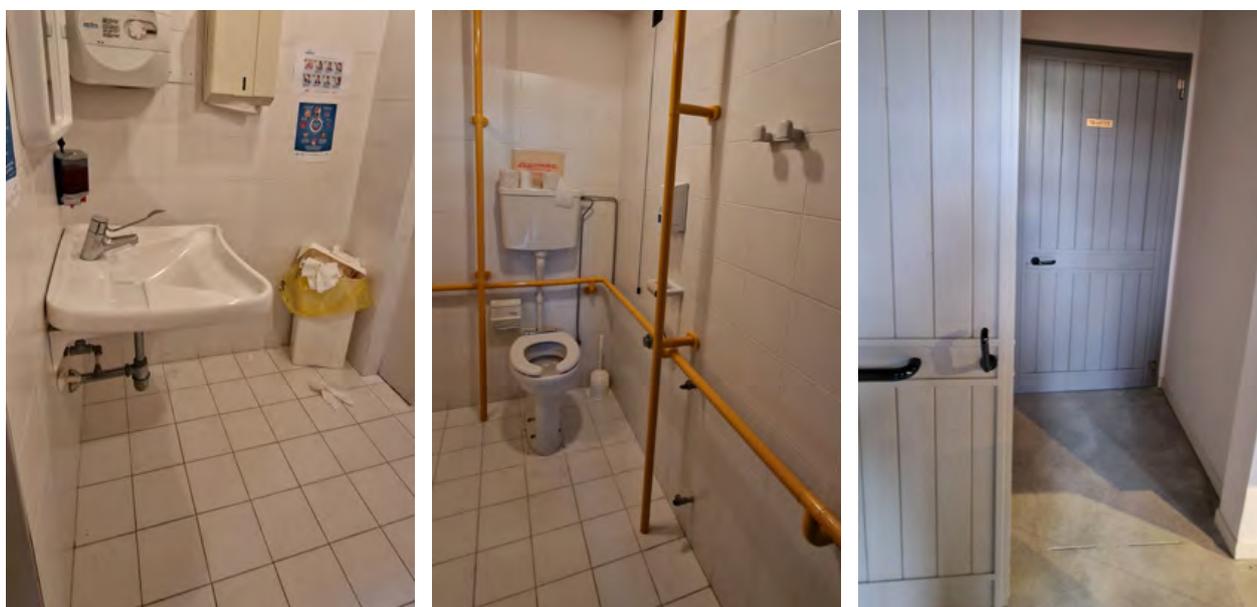
Tipologia di adeguamenti necessari: *solo al piano terra sono presenti bagni, assente targhetta di bagno accessibile.*

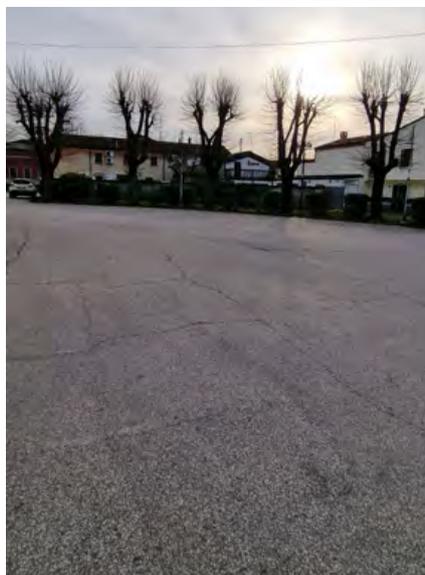
*Gli utenti potranno servirsi del medesimo stallo riservato previsto per il Museo Civico - Scheda A21.*

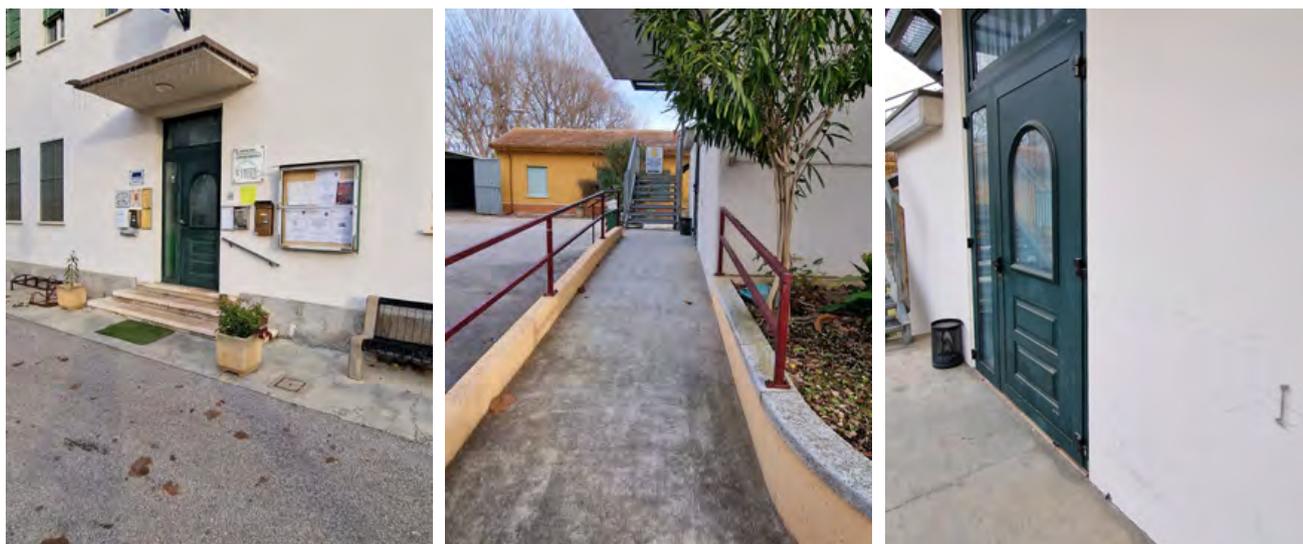
La zona antistante e retrostante la porta/ cancello è in piano e hanno una profondità minima di 1,50 m?		Si
		<del>No</del>
Dislivello	Si	Se si, è presente una rampa di pendenza <5% se lunga più di 5 m o <8% se meno di 5 m?
	No	
	Si	E' presente un corrimano ad h=0.90 m?
	<del>No</del>	
E' presente un percorso tattile?		Si
		<del>No</del>
La luce netta della porta d'ingresso è almeno 150 cm con le singole ante di larghezza non superiore a 120 cm e gli eventuali vetri sono ad una altezza min di 40 cm dal pavimento?		Si
		<del>No</del>
La maniglia è posizionata 85cm<h<90cm?		Si
		<del>No</del>
Il campanello/citofono è posizionato tra i 110 e i 120 cm d'altezza da terra?		Si
		<del>No</del>

*L'ingresso principale della struttura non coincide con l'ingresso accessibile che è posizionato lateralmente servito da rampa con pendenza attorno al 6%, da dotare di corrimano accessibile ad altezza 90 cm. Da incassare lo zerbino presente all'ingresso principale e da riposizionare il citofono.*

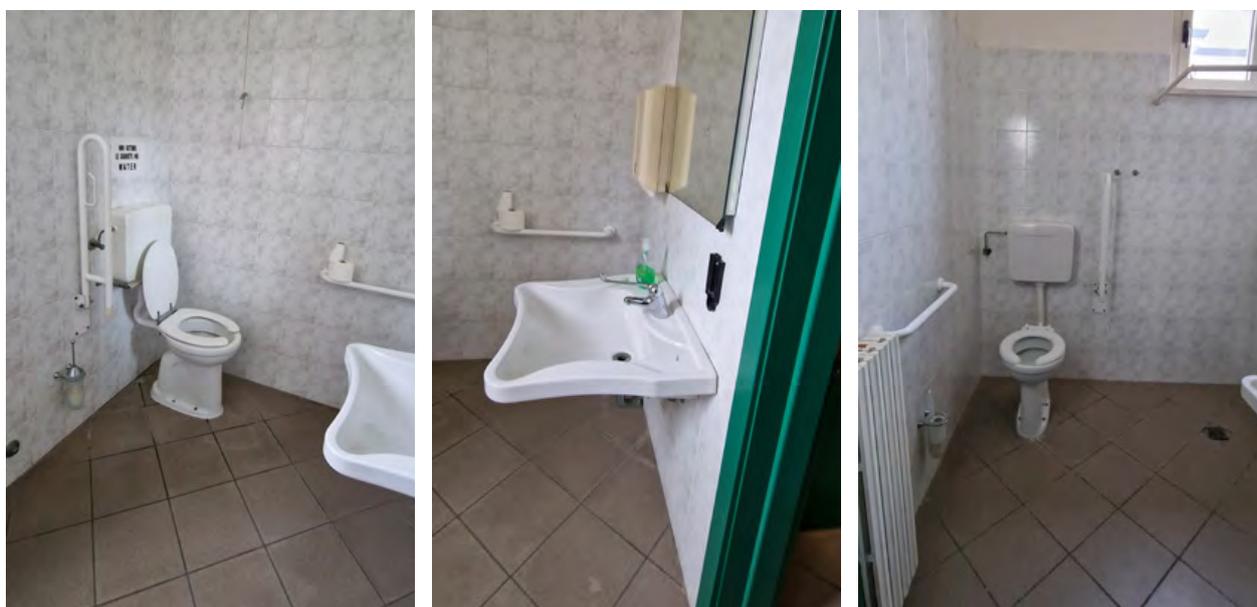
Tipologia di adeguamenti necessari: *il bagno accessibile al primo piano presenta lavandino con pedale, da sostituire con rubinetteria a leva e posizionare targhetta di bagno accessibile.*

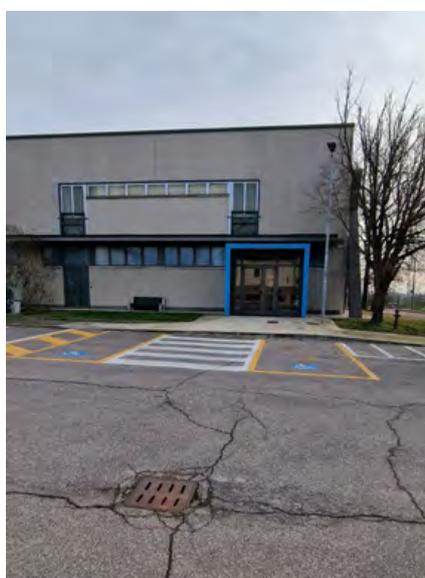
Assente segnaletica verticale

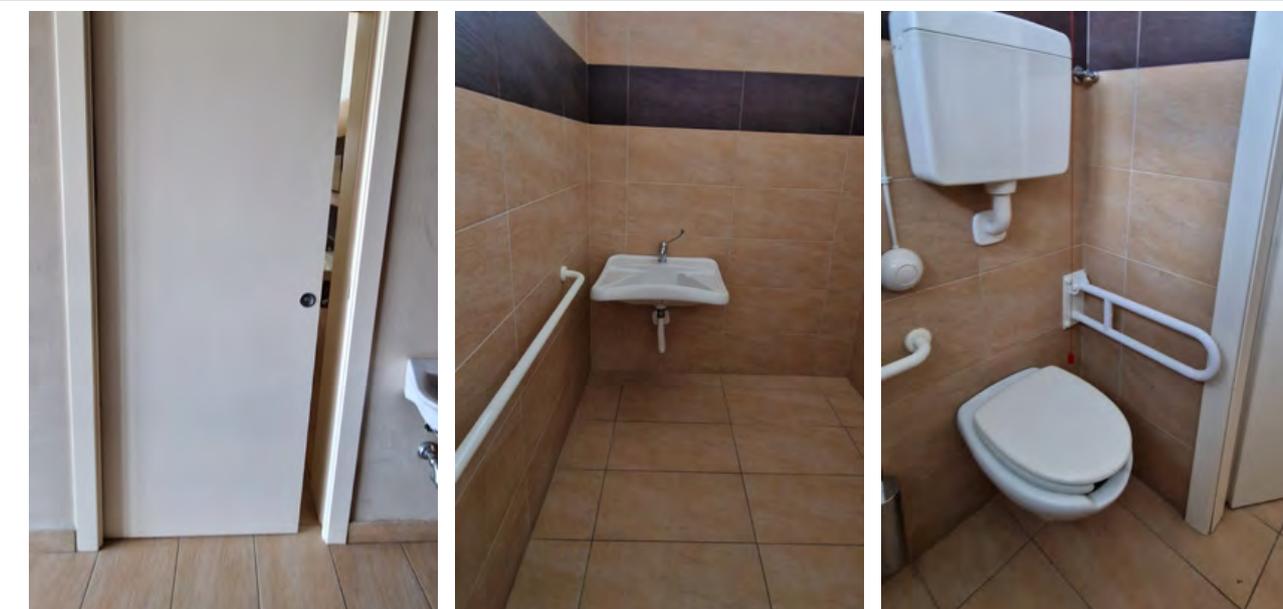
Tipologia di adeguamenti necessari: *presente un bagno accessibile per il pubblico, ogni spogliatoio ha il proprio bagno disabili, le zone doccia risultano perfettamente complanari alla pavimentazione adiacente. Non essendo presente seggiolini si assume il fatto che debbano essere messe a disposizione sedie a ruote sostitutive per servirsi delle docce.*

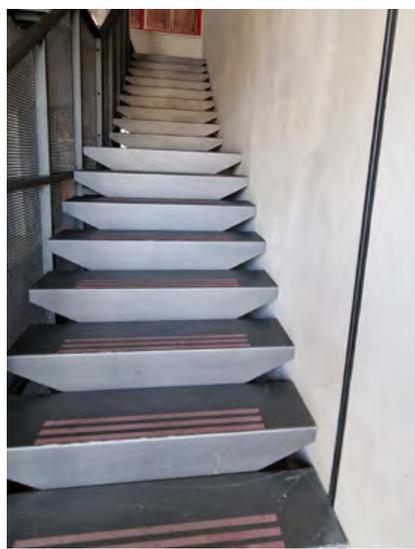
*La scala interna non è dotata di corrimano lato muro nè di segnale pedo-tattile d'inizio e fine scala (DM 236/89 art. 8.1.10). Assente dispositivo per superare il dislivello, l'utenza su carrozzina potrà comunque seguire gli eventi da bordo campo.*

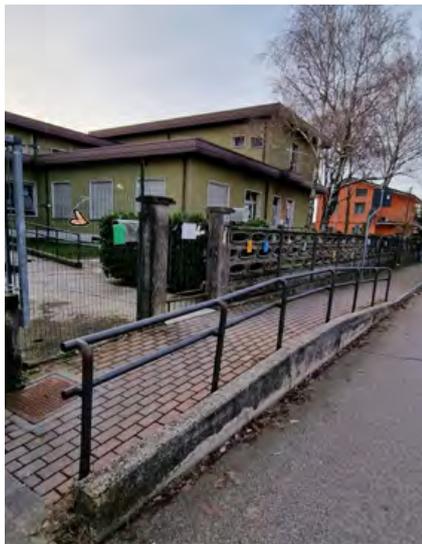
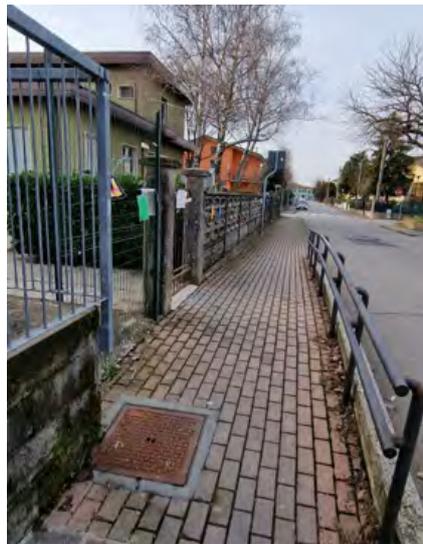
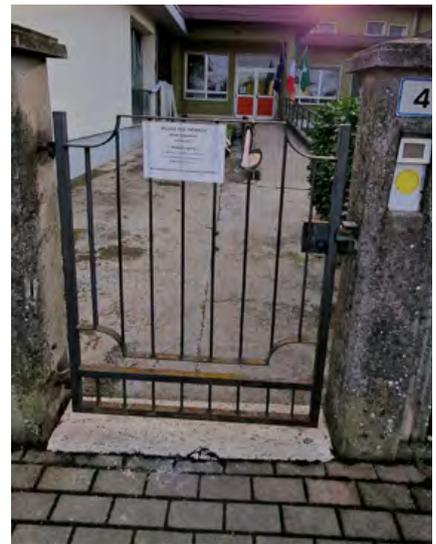
Note			
<i>Il cancello pedonale dell'ingresso principale risulta perfettamente accessibile, da ricollocare il citofono.</i>

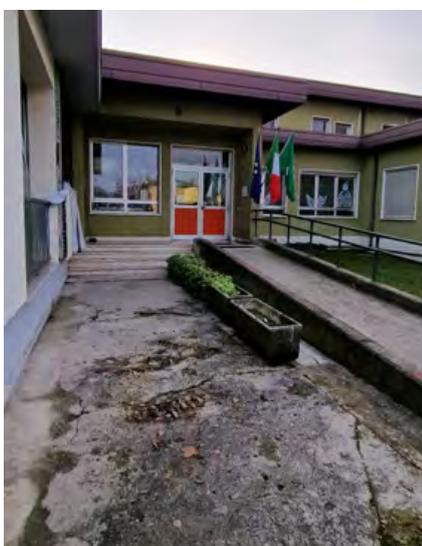
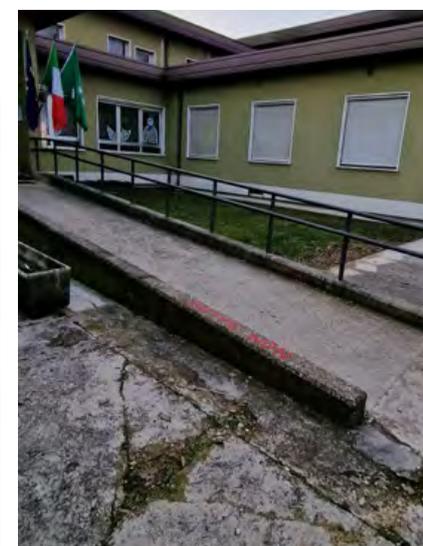
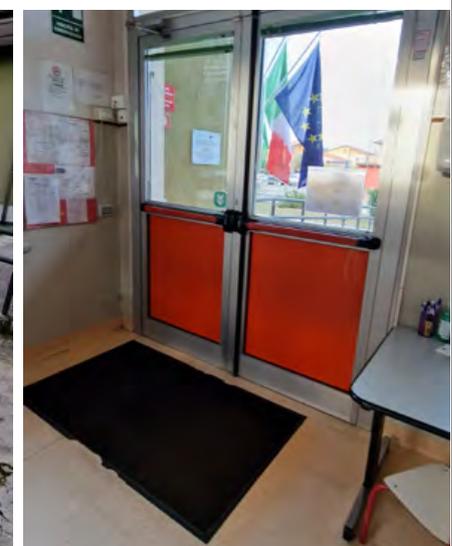
*L'accesso si trova in posizione sopraelevata rispetto al piano del cortile. Necessario posizionare corrimano ambo i lati gradini esterni, opportuno posizionare parapetto dotato di corrimano anche sul lato della rampa mancante. Da incassare gli zerbini.*

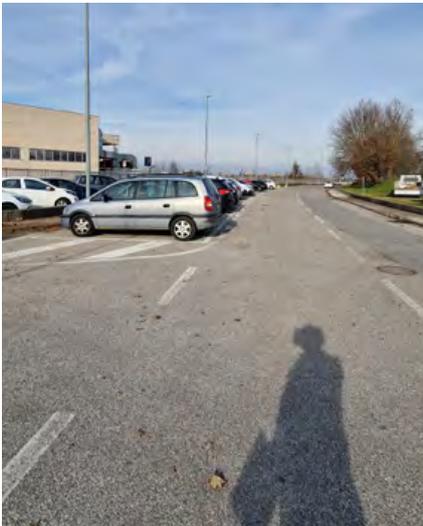
Codice scheda: A26		<b>Area feste Novellini</b>				
Indirizzo: Via Lavoro Vetraio			Data rilievo: Gennaio 2024			
Descrizione: area feste con tendone coperto, blocco cucine e bagni per il pubblico, palco.						
<b>1. Parcheggi</b>						
Presenza di parcheggio riservato nelle vicinanze dell'ingresso:					Si <del>No</del>	
Dimensione regolamentare?	Si	<del>Segnaletica verticale conforme alla normativa?</del>				Si
	No					No
Parcheggio raccordato a un percorso pedonale?	Si	<del>Segnaletica orizzontale conforme alla normativa?</del>				Si
	No					No
Note						
<i>Necessario realizzare uno stallo riservato ogni 50 posti auto o frazione di 50 nel parcheggio antistante l'area feste.</i>						
Documentazione fotografica

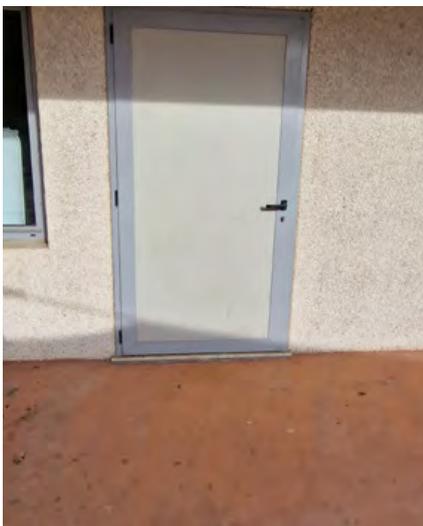
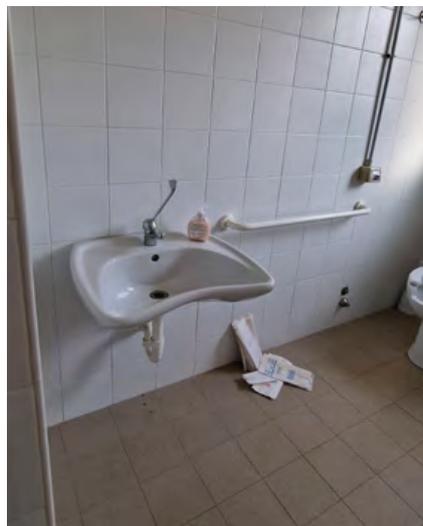
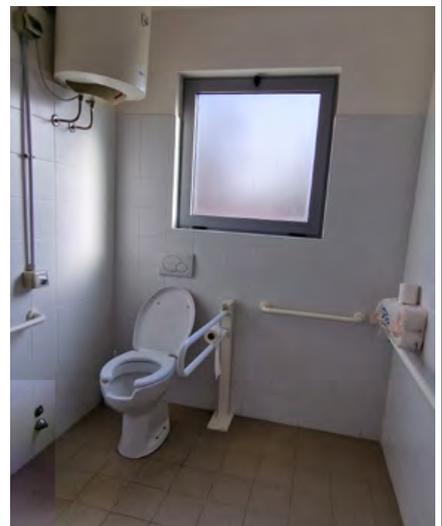
Tipologia di adeguamenti necessari: *presente un bagno accessibile a disposizione del pubblico, da posizionare rampa alla soglia per superare gradino superiore a 2,5 cm e targhetta di bagno accessibile.*

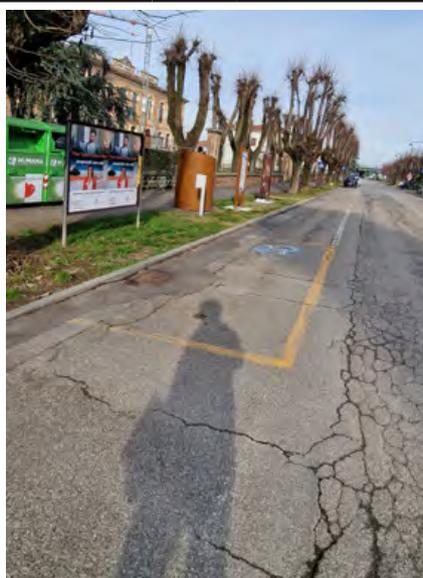
*Segnaletica verticale assente e segnaletica orizzontale non conforme al Cds.*

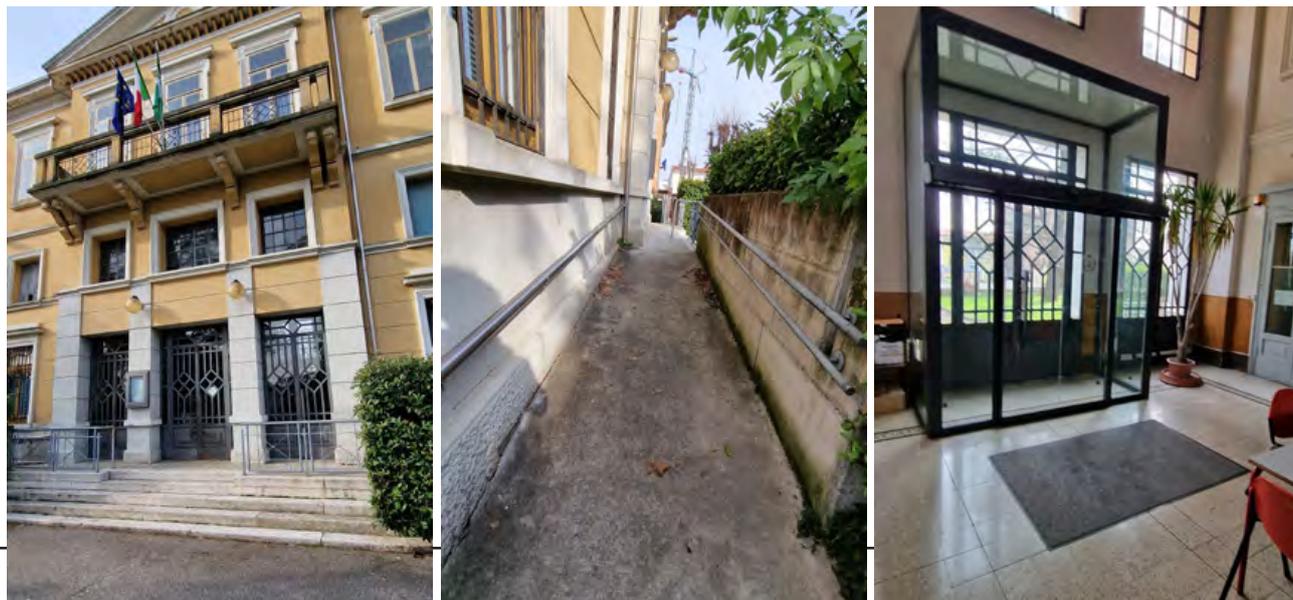
ti non risultano particolarmente efficaci. Da incassare o fissare con guide laterali lo zerbino. Possibile dotare di almeno un corrimano i gradini esterni.

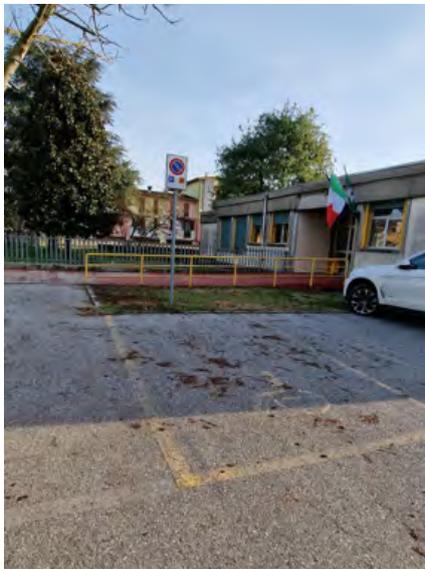
Codice scheda: A28		<b>Scuola infanzia "Trottola"</b>			
Indirizzo: Via Verdi 13			Data rilievo: Gennaio 2024		
Descrizione: la scuola si distribuisce su un unico livello al piano terra.					
<b>1. Parcheggi</b>					
Presenza di parcheggio riservato nelle vicinanze dell'ingresso:					<input checked="" type="checkbox"/> Si <input type="checkbox"/> No
Dimensione regolamentare?	<input type="checkbox"/> Si	Segnaletica verticale conforme alla normativa?	<input checked="" type="checkbox"/> Si <input type="checkbox"/> No		
	<input checked="" type="checkbox"/> No				
Parcheggio raccordato a un percorso pedonale?	<input checked="" type="checkbox"/> Si	Segnaletica orizzontale conforme alla normativa?	<input type="checkbox"/> Si <input checked="" type="checkbox"/> No		
	<input type="checkbox"/> No				
Note					
<i>Presente stallo riservato nel cortile interno.</i>					
Documentazione fotografica

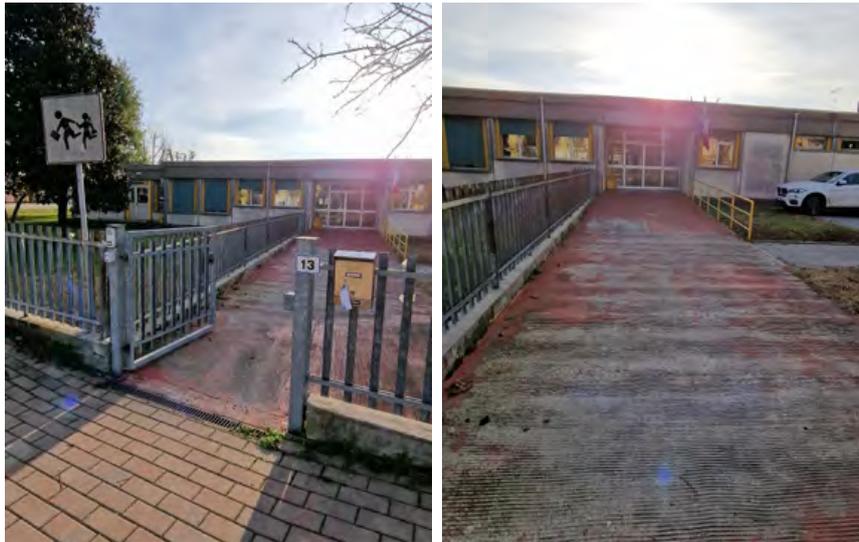
Il campanello/citofono è posizionato tra i 110 e i 120 cm d'altezza da terra?					<input checked="" type="checkbox"/> Si <input type="checkbox"/> No
Note					
<i>Il cancello pedonale dell'ingresso principale risulta perfettamente accessibile.</i>

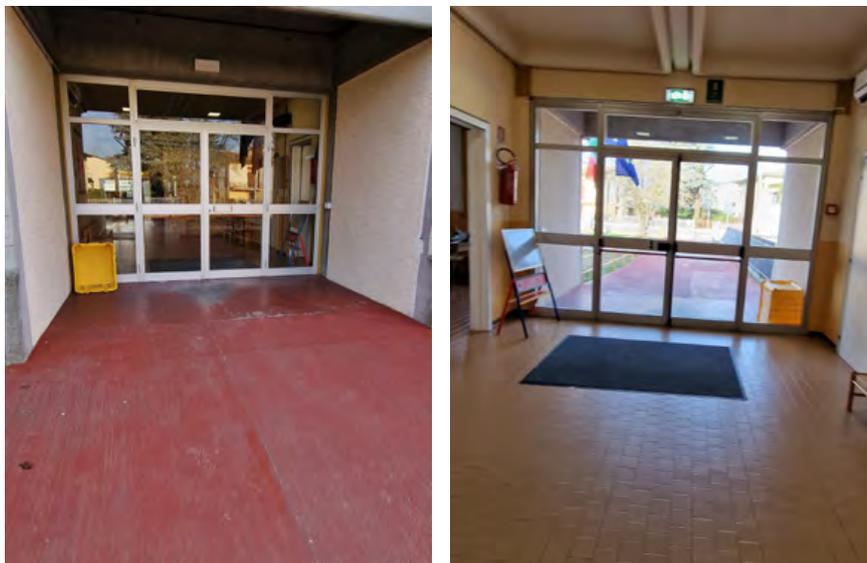
*L'ingresso viene raggiunto attraverso un percorso in leggera pendenza, perfettamente accessibile. Necessario apporre a tutte le porte d'ingresso segnaletica per la facile individuazione da parte di persone ipovedenti (DM 236/89 4.1.1). Zerbino da incassare.*

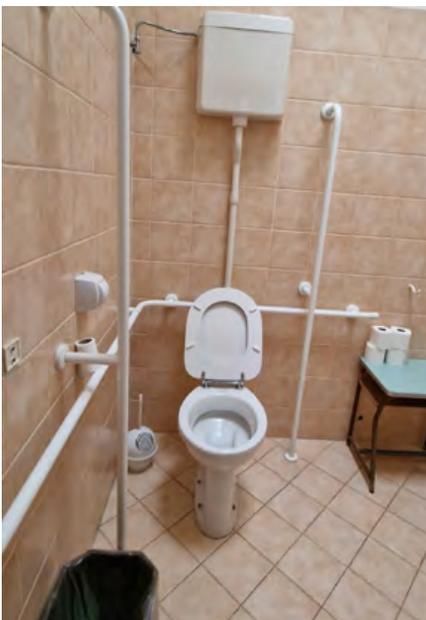
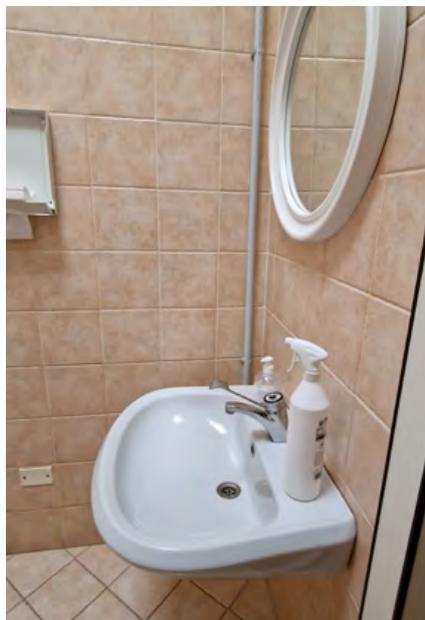
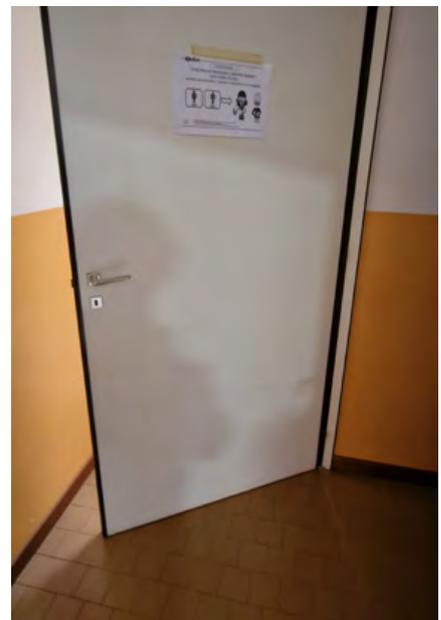
Tipologia di adeguamenti necessari: *presente un bagno accessibile, da apporre targhetta identificativa.*
