Comune di  
**BORGO VIRGILIO**  
Provincia di Mantova

**P E B A**

**Piano**  
**Eliminazione**  
**Barriere**  
**Architettoniche**

**Schede edifici**

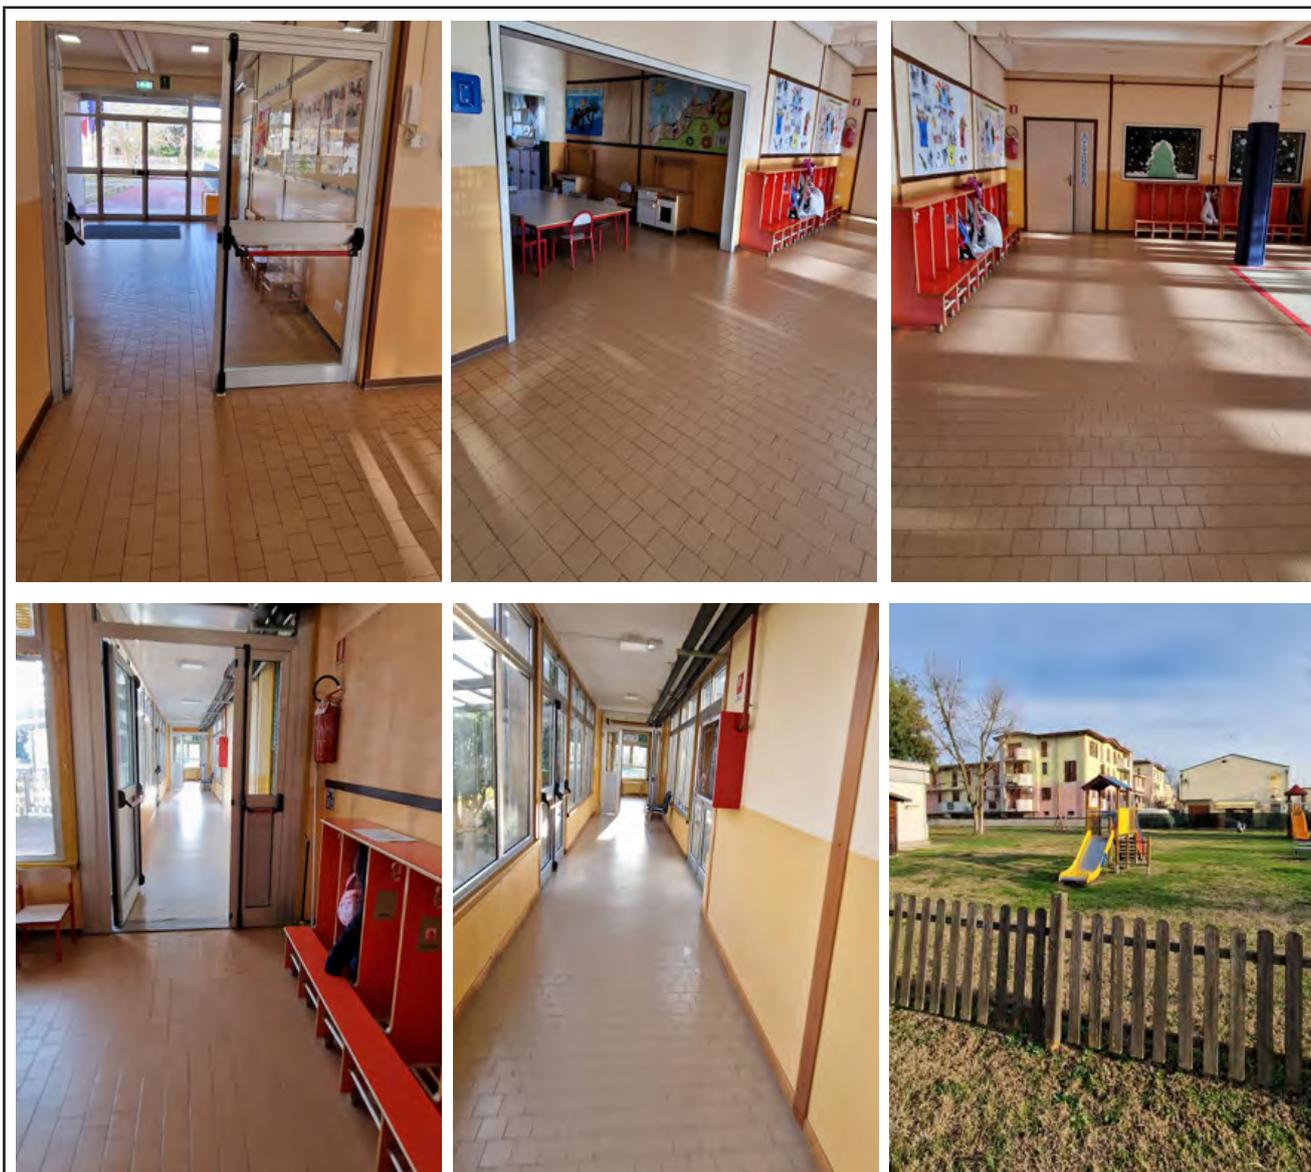
*Gli spazi della scuola risultano su un piano, perfettamente accessibili. Necessario apporre a tutte le porte vetrate presenti negli spazi comuni segnalazione che permetta anche ad utente ipovedente l'immediata individuazione delle superfici trasparenti. Presente ampia area gioco nel cortile sul retro, Assente area pavimentata accessibile anche da parte di bambino con fragilità, possibile realizzare un'area giochi inclusiva, realizzata in piano con finitura in gomma colata antitrauma o mattonelle, aderente o collegata ai percorsi pedonali ed attrezzata con attrezzi ludici inclusivi, al fine di garantire anche a bambino fragile la possibilità di partecipare alle attività all'aperto.*

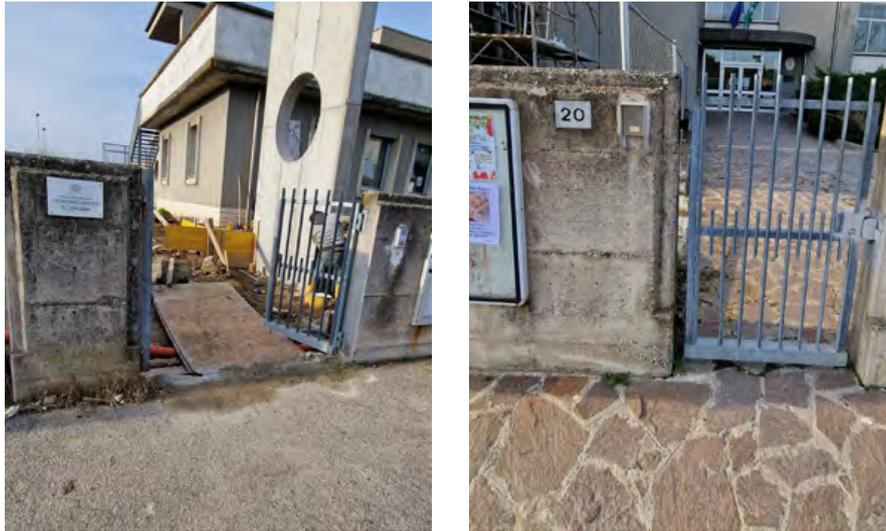
*Da riposizionare ad altezza accessibile il citofono sia all'ingresso della primaria che all'ingresso della secondaria.*

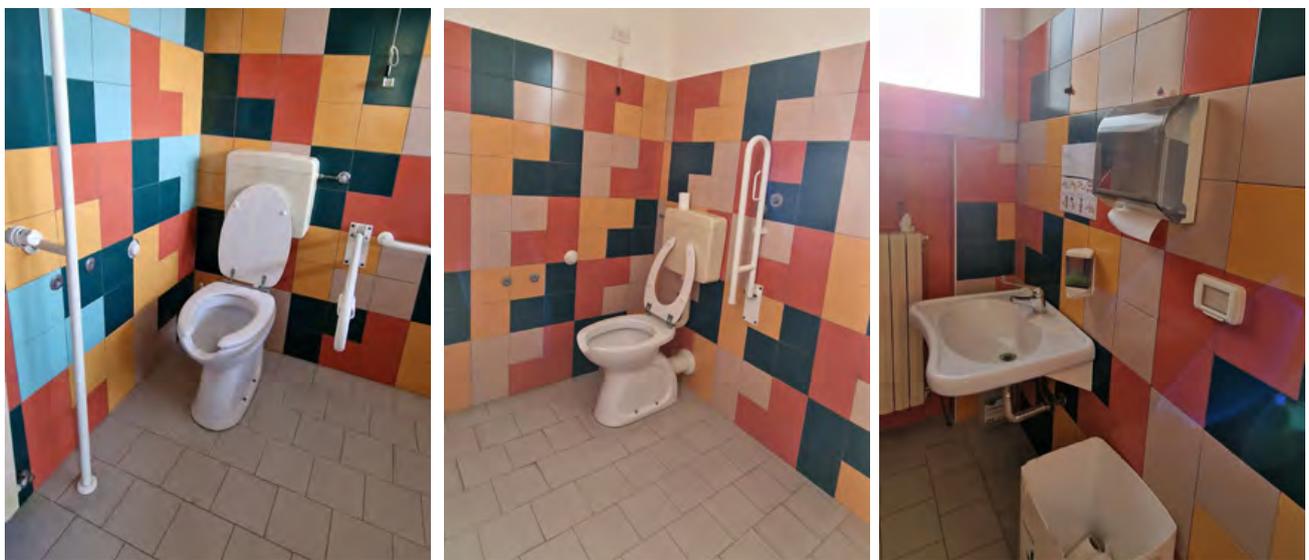
Tipologia di adeguamenti necessari: *è presente un bagno accessibile al livello -1 ed al primo piano, opportuno ricavare un bagno accessibile anche al piano terra (rialzato), possibile ricavarlo riorganizzando il blocco bagni insegnati ricavando un unico servizio igienico.*

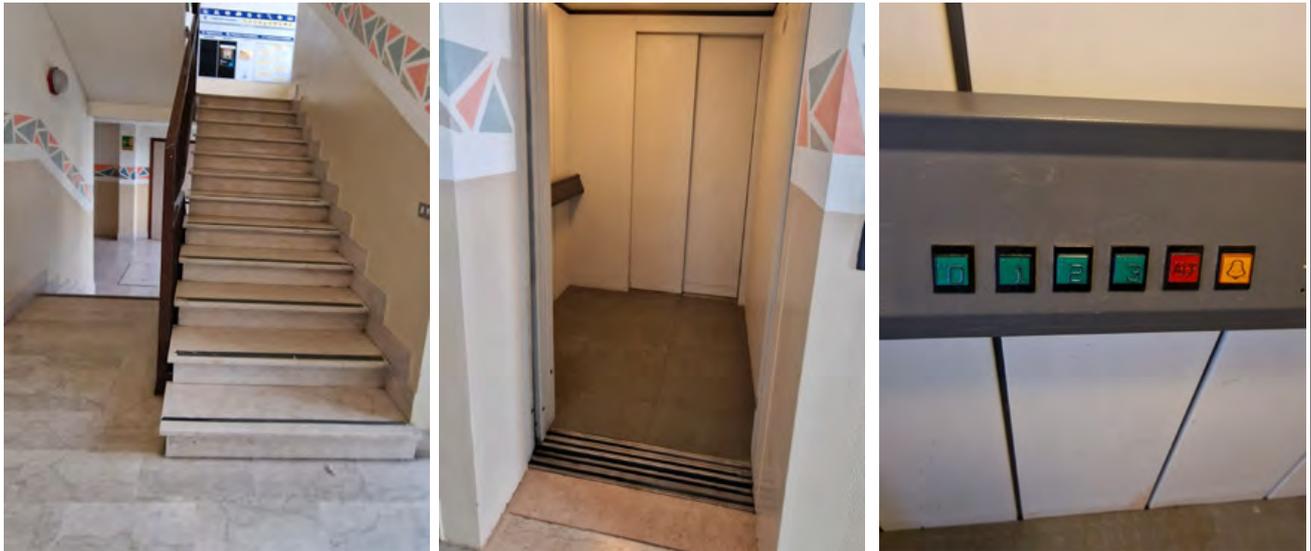
*Sono due le scale comuni di collegamento tra i diversi livelli, per entrambe i corrimani non sono posiziona-  
ti ad altezza ottimale da posizionarsi sul lato mancante a doppia altezza 75 e 90 cm, assenti segnalazioni  
di inizio e fine scala (DM 236/89 art. 8.1.10). L'auditorium e la mensa si trovano in posizione inferiore  
rispetto al piano di riferimento, entrambe sono dotate di rampe, in particolar modo la rampa della mensa  
presenta pendenza importante, il prolungamento delle rampe ridurrebbe le uperfici dei locali.*

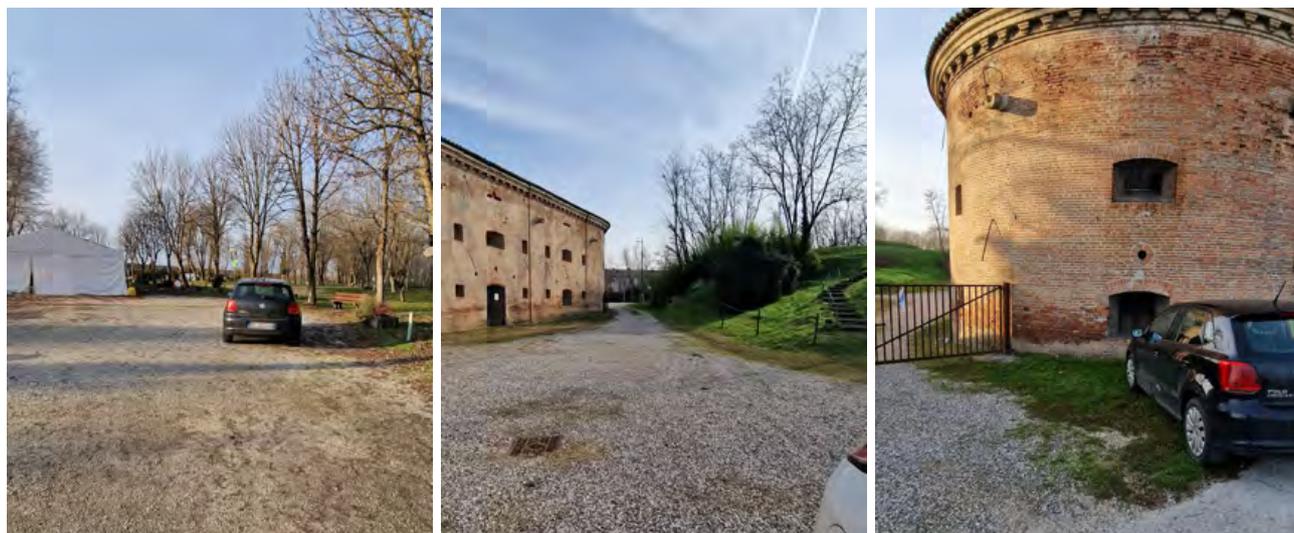
*L'area a parcheggio dedicata alla struttura si trova lungo Via Parmense dove è presente un'area a parcheggio sterrata. L'utenza debole dovrebbe a quel punto affrontare un percorso in pendenza non pavimentato per raggiungere il Forte, non accessibile specie per persona su carrozzina. Possibile realizzare almeno uno stallo riservato in corrispondenza dell'ingresso di servizio lungo la statale oppure nel cortile interno. Lo stallo dovrà essere realizzato completo di pavimentazione accessibile.*

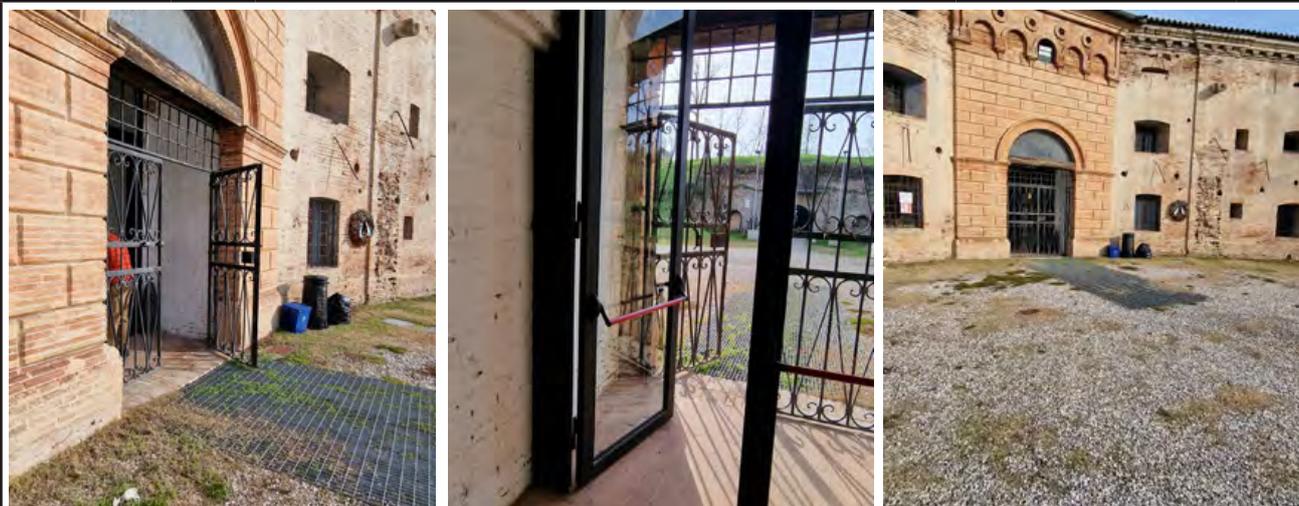
*Il grigliato posizionato all'ingresso non garantisce un'accessibilità ottimale a persona su carrozzina, possibile sostituirlo realizzando un'ampia area realizzata in calcestre con adeguata rullatura e costipazione della stratigrafia del pacchetto e strato superficiale con pezzatura fine 1/3 mm permette di ottenere percorsi pienamente accessibili, senza apporre modifiche al contesto esistente.*

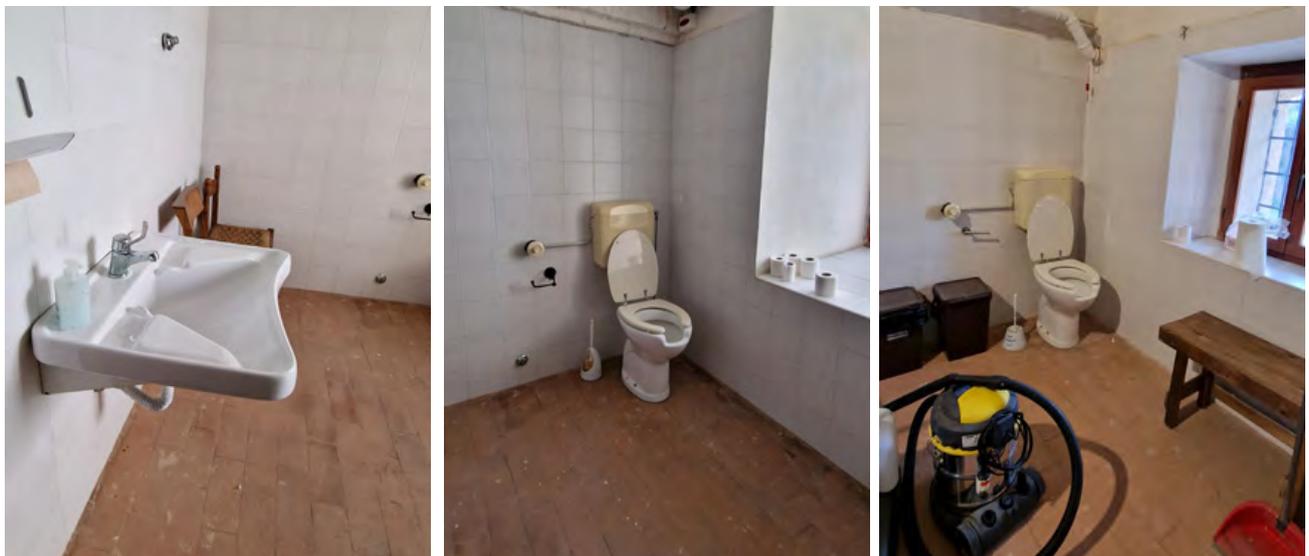
Tipologia di adeguamenti necessari: *è presente un bagno accessibile a ciascuno dei due livelli, assente maniglione ribaltabile in corrispondenza del wc ad entrambi i bagni.*

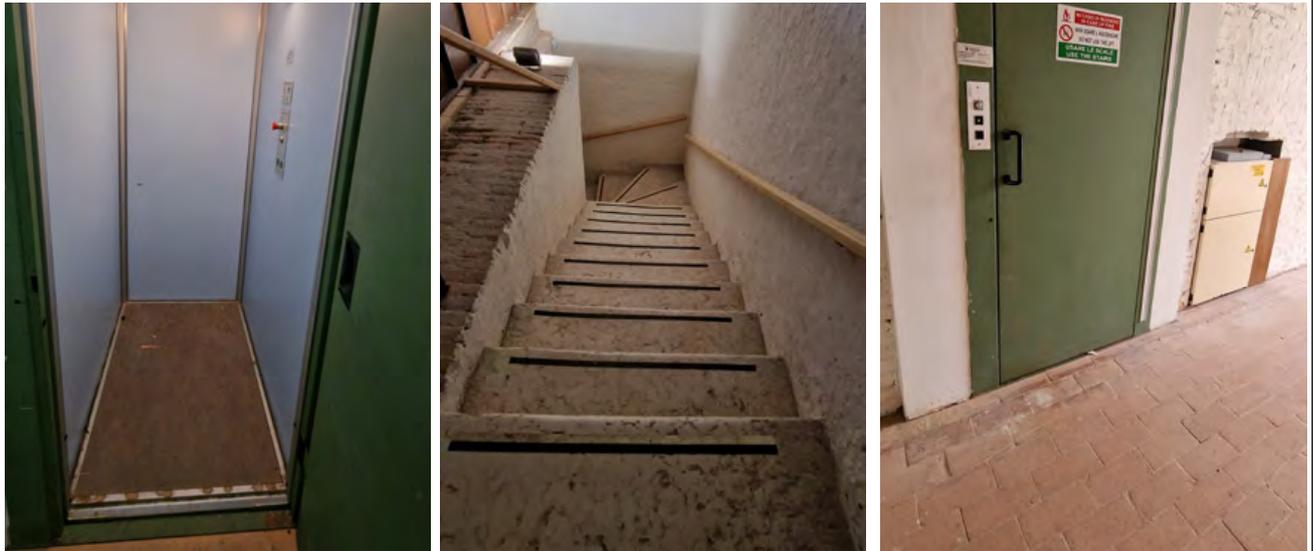
*Le scale interne hanno larghezza inferiore a 120 cm, assenti segnalazioni di inizio e fine scala (DM 236/89 art. 8.1.10). L'ascensore esistente ha cabina dimensione ridotte ed è della tipologia "uomo presente".*

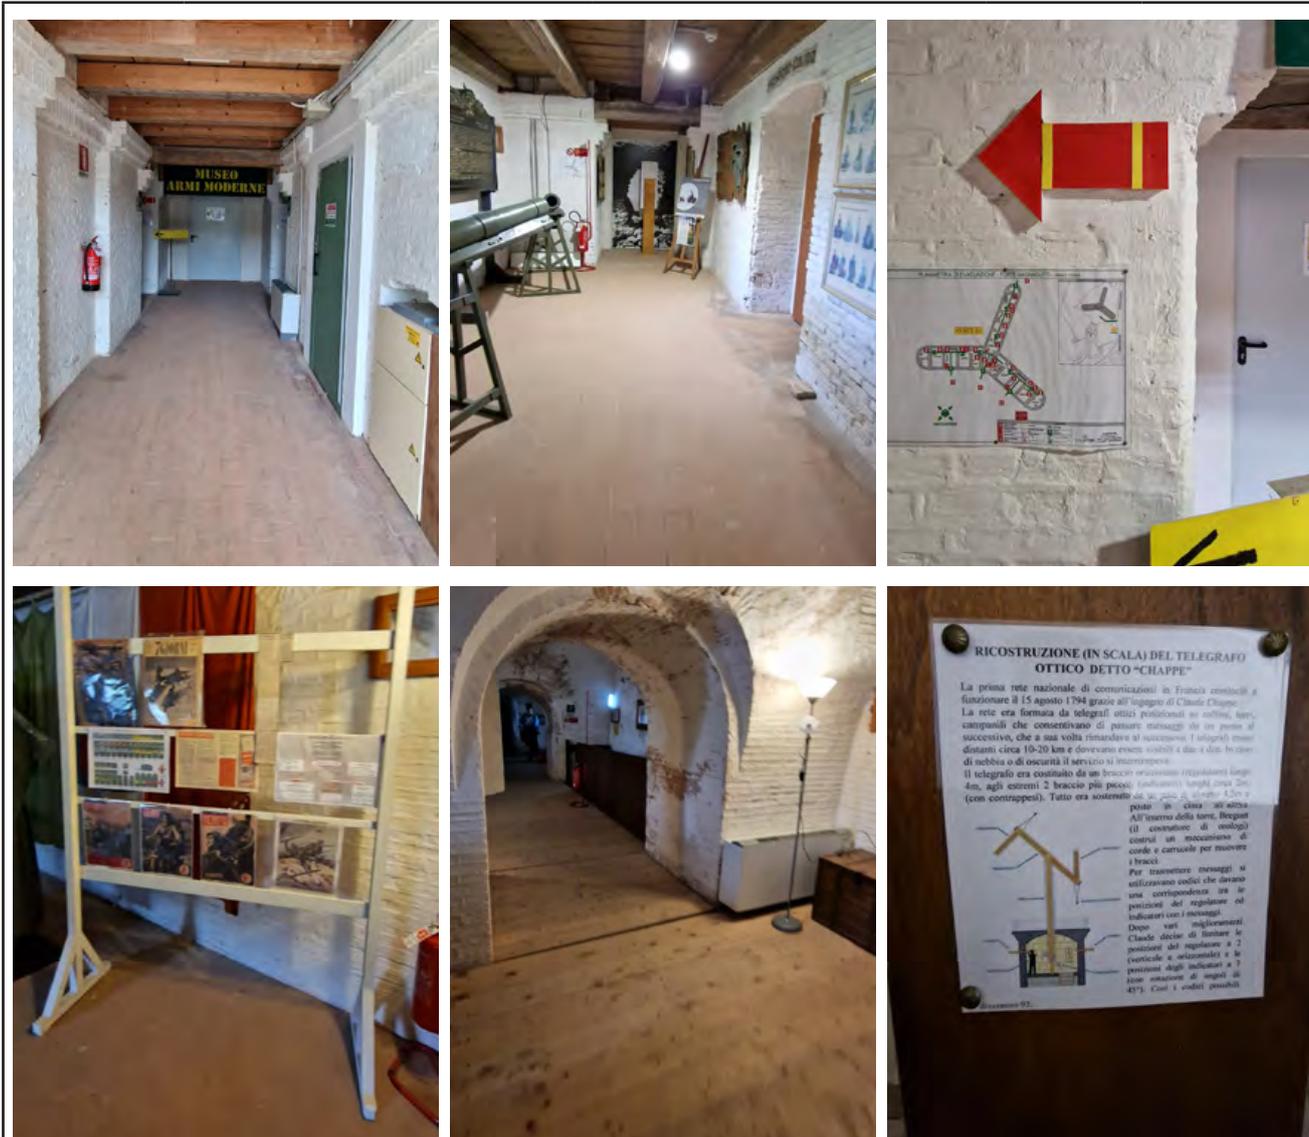
*Gli spazi della struttura risultano di per sè completamente accessibili. L'esposizione museale presente all'interno puo' essere arricchita al fine di renderla accessibile anche a persone con fragilità sensoriali o cognitiva, allo stato attuale per tale tipologia d'utenza risulta completamente inaccessibile. A livello di Direzione Museale possono essere messe in atto diverse azioni per consentire di accedere all'esperienza museale anche a persone con fragilità sensoriali come l'introduzione delle didascalie in braille, il posizionamento di un totem informativo multimediale o non, postazioni audio o video, anche in lingue straniere, accessibili anche a persone con disabilità sensoriali o cognitive.*

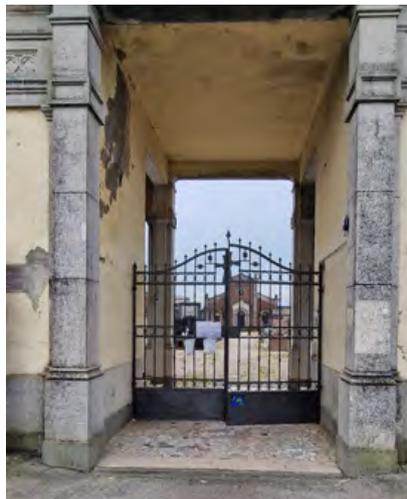
<i>Il cancello d'accesso rimane sempre aperto in orari di apertura risultando pienamente funzionale.</i>					
Documentazione fotografica

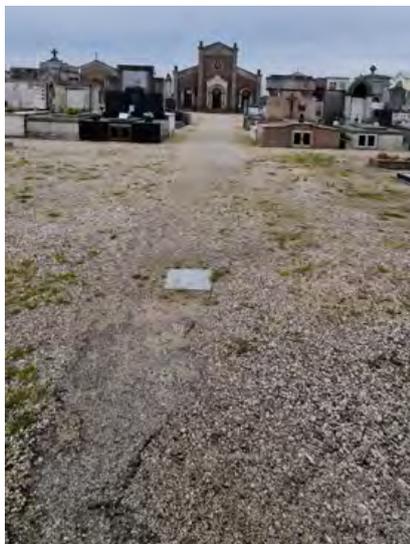
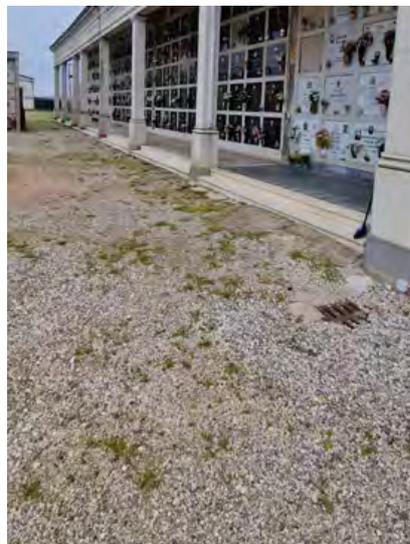
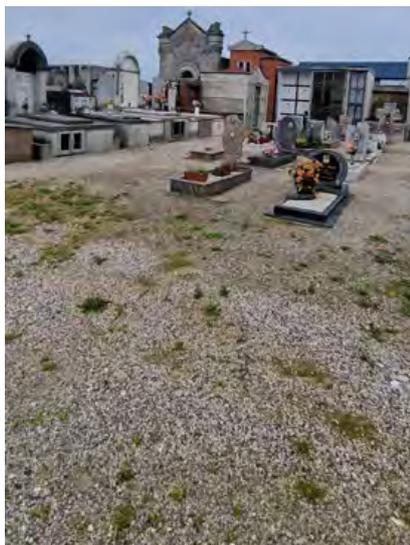
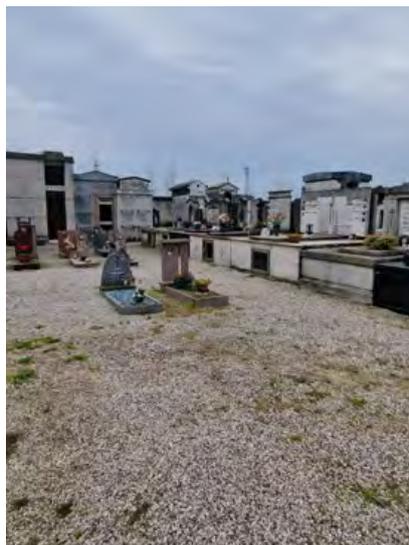
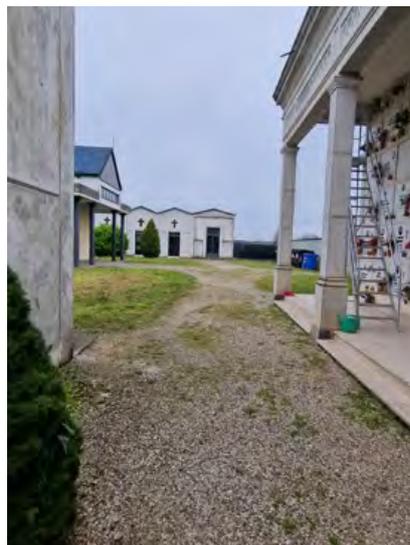
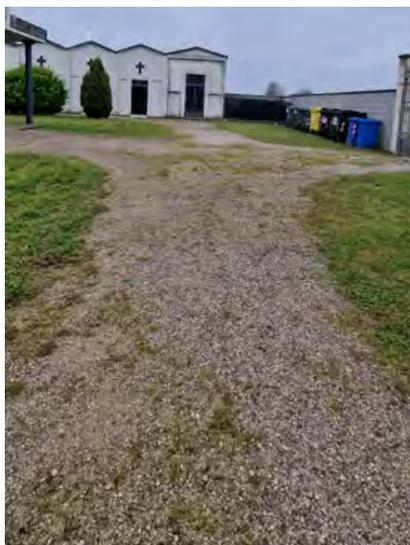
L'intero cimitero risulta in ghiaia, finitura non accessibile da parte di carrozzina. Possibile procedere ad una graduale pavimentazione dei percorsi, se per esigenze di scavo nell'esecuzione delle tumulazioni alcuni percorsi secondari dei campi d'inumazione non si potessero pavimentare, la realizzazione di camminamenti in calcestruzzo con adeguata rullatura e costipazione della stratigrafia del pacchetto e strato superficiale con pezzatura fine 1/3 mm permette di ottenere percorsi pienamente accessibili, senza alterare la permeabilità del suolo e permettendo opere di scavo eventualmente necessarie per procedere alle sepolture. Da dotare i due blocchi di colombari ai lati dell'ingresso di una rampa per ciascuno, il dislivello da superare risulta superiore a 15 cm quindi le rampe dovranno essere complete di parapetto e corrimano.
